ASSUNTO: Proposta de abate de duas árvores	INFORMAÇÃO N.º: 2/GTF/2025
	NIPG: 6448/25
	DATA: 2025/05/06

ESTUDO DE AVALIAÇÃO DO ESTATUTO BIOMECÂNICO E
FITOSSANITÁRIO DE ÁRVORES URBANAS

ESTUDO DE AVALIAÇÃO DE RISCO DE ÁRVORES NA NAZARÉ
MARÇO 2025

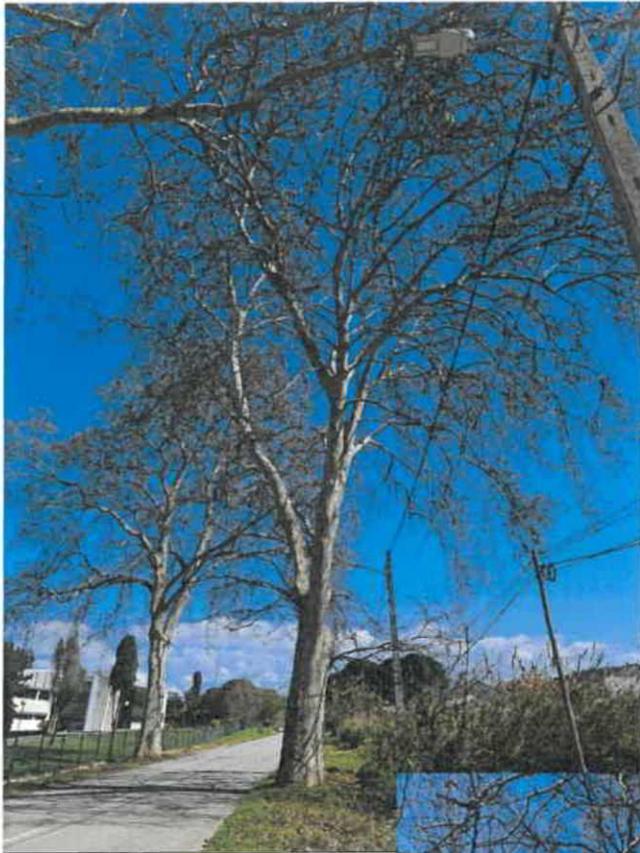
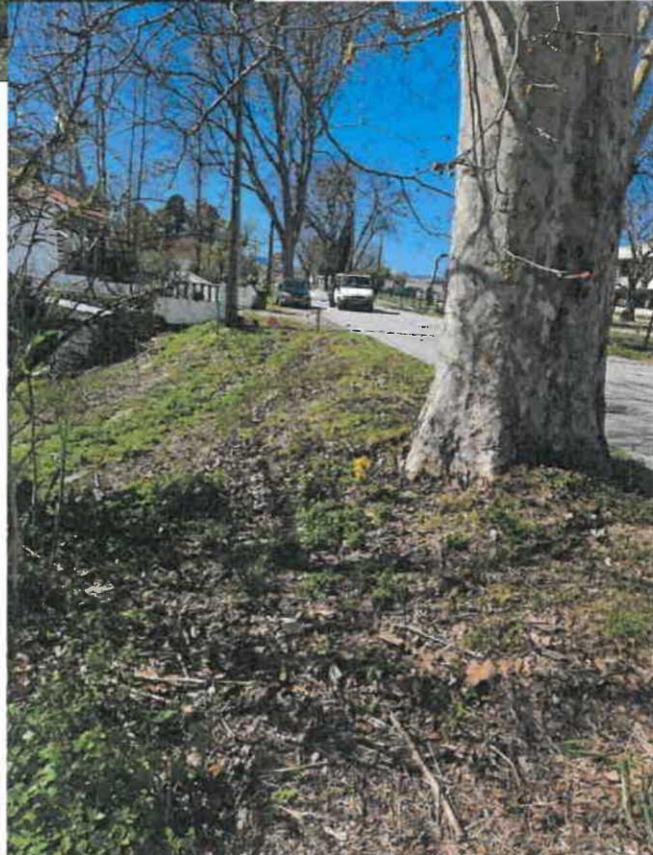
Árvore nº 1

SISTEMA RADICULAR E COLO
Exemplar inserido em talude. Pequenas lesões sem relevância.

TRONCO, RAMOS E COPA
Lesões de cortes antigos, em cicatrização. Copa equilibrada. Ramos secos, partidos e mal-formados de dimensão reduzida.

CONCLUSÕES E RECOMENDAÇÕES
Recomenda-se uma poda de manutenção para remoção de ramos secos, partidos e mal-formados. Poderá fazer-se uma ligeira redução de copa.

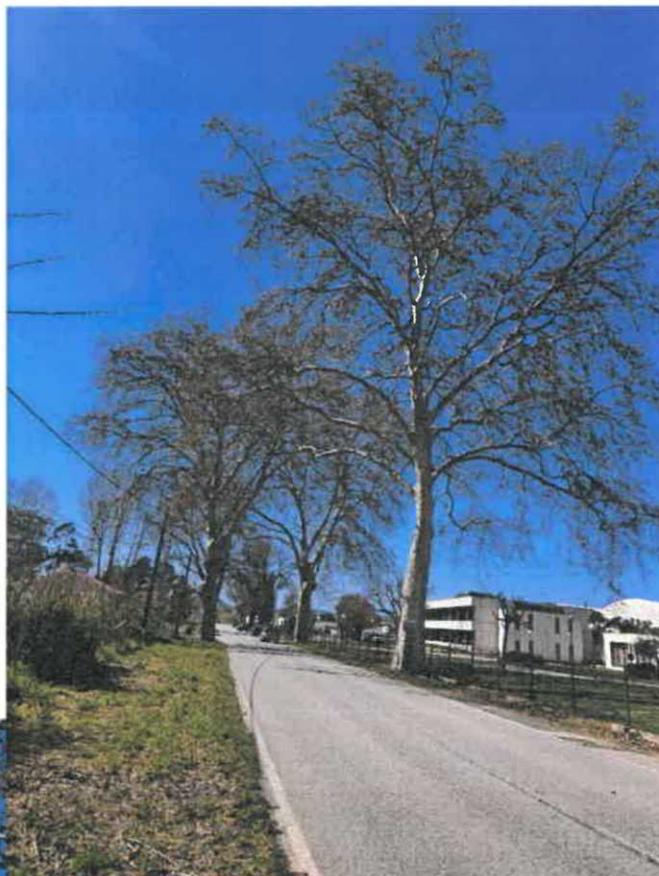
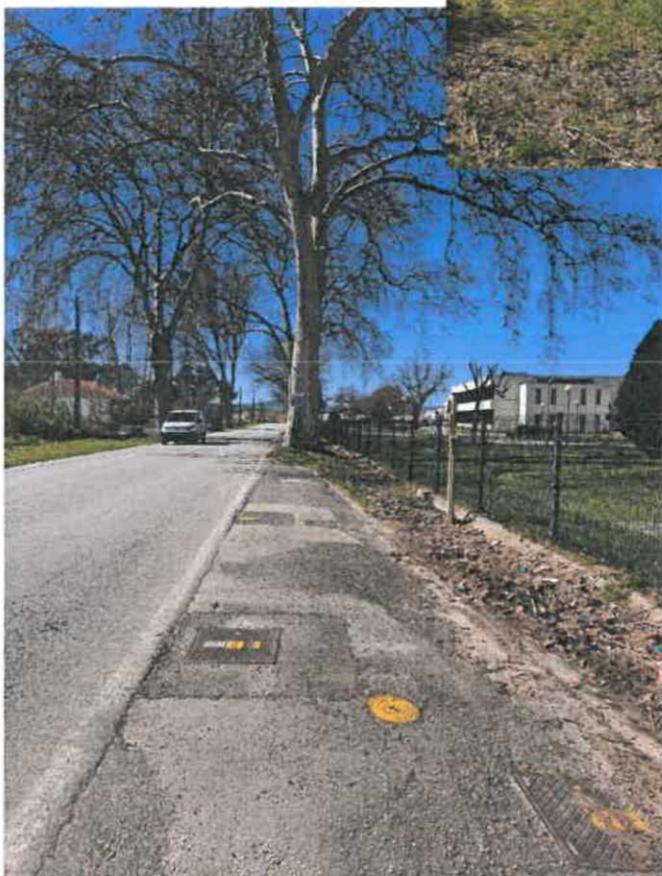
Árvores nº 2 e 3

SISTEMA RADICULAR E COLO
Pequenas lesões sem relevância.

TRONCO, RAMOS E COPA
Pequenas lesões de cortes antigos. Ramos quebrados. Ramos secos, partidos e mal-formados. Pequenos ramos suspensos.

IDENTIFICAÇÃO DA ÁRVORE		
2	Plátano <i>Platanus sp</i>	
CARACTERIZAÇÃO GERAL		
H: 15-20mts		
Vitalidade: elevada	Desenvolvimento: adulta	Posição: dominante
Exposição solar: elevada	Exposição vento: elevada	
EN8-5 (junto à fábrica)		
Utilização do espaço: circulação de pessoas e carros		
SISTEMA RADICULAR E COLO		
Pequenas lesões sem relevância.		
TRONCO, RAMOS E COPA		
Pequenas lesões de cortes antigos.		
Copa equilibrada. Ramos secos, partidos e mal-formados de dimensão reduzida.		
ANÁLISE INSTRUMENTAL		
CONCLUSÕES E RECOMENDAÇÕES		
Recomenda-se uma poda de manutenção para remoção de ramos secos, partidos e mal-formados.

CONCLUSÕES E RECOMENDAÇÕES
Recomenda-se uma poda de manutenção para remoção de ramos secos, partidos e mal-formados.

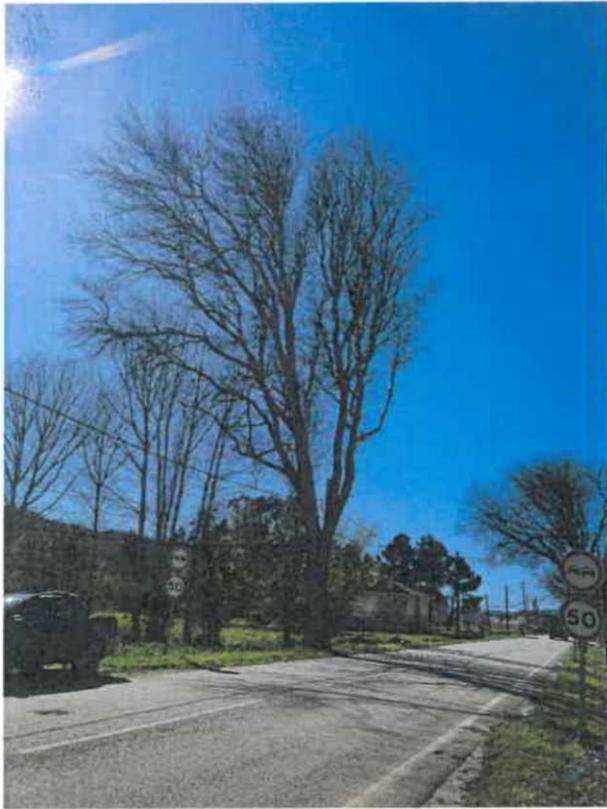
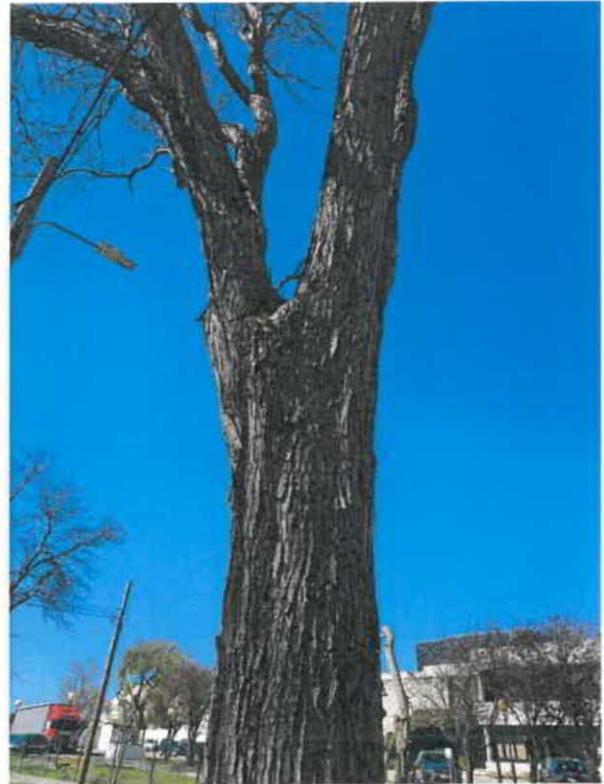
Árvore nº 4

SISTEMA RADICULAR E COLO
Lesão com cavidade a afectar cerca de 30% do colo.

TRONCO, RAMOS E COPA
Lesões de cortes antigos. Codominâncias diversas Copa desequilibrada. Ramo a tocar em fio eléctrico de baixa tensão. Codominâncias diversas. Ramos secos, partidos e mal-formados.

ANÁLISE INSTRUMENTAL
Realizadas três análises resistográficas no colo.

Da análise, conclui-se que as árvores, identificadas no estudo como n.º 4 e n.º 5, devido aos danos na sua estrutura, têm a recomendação de abate imediato.

CONCLUSÕES E RECOMENDAÇÕES
Dada a extensão da lesão no colo e potencial alastramento ao sistema radicular, com conseqüente debilidade; desequilíbrio da copa e codominâncias diversas, recomenda-se o abate imediato do exemplar.

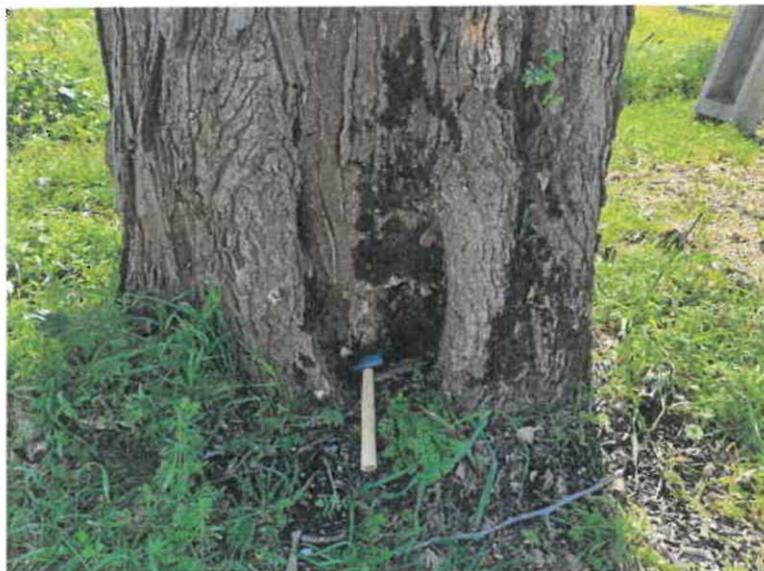
Árvore nº 5 e 6

Lesões de cortes antigos.

Lesão com cavidade em ramos. Ramos secos, partidos e mal-formados.

Dada a lesão com degradação de madeira observada nos ramos, e considerando difícil proceder a uma poda que equilibre a copa deste exemplar, recomenda-se o seu abate imediato.

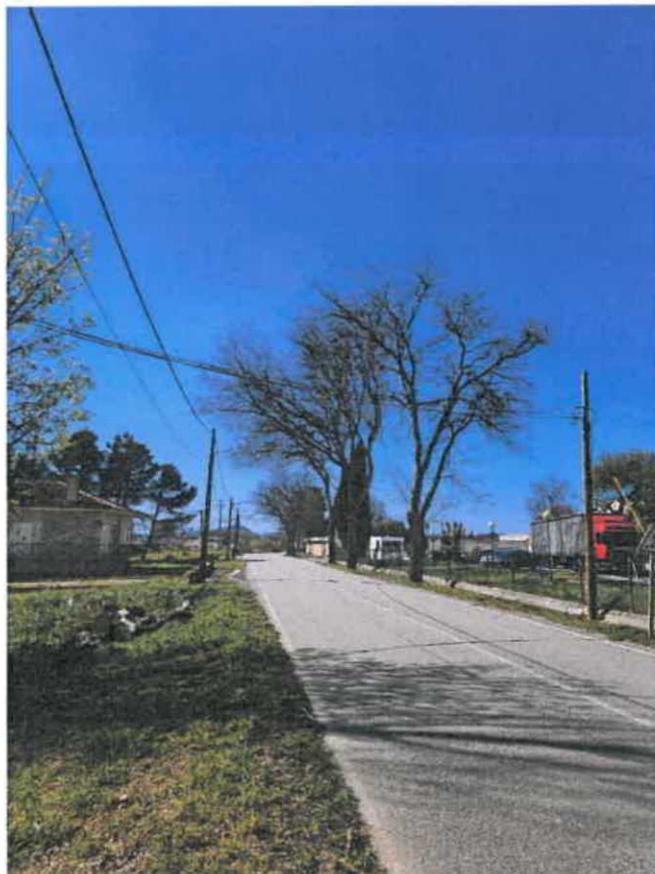
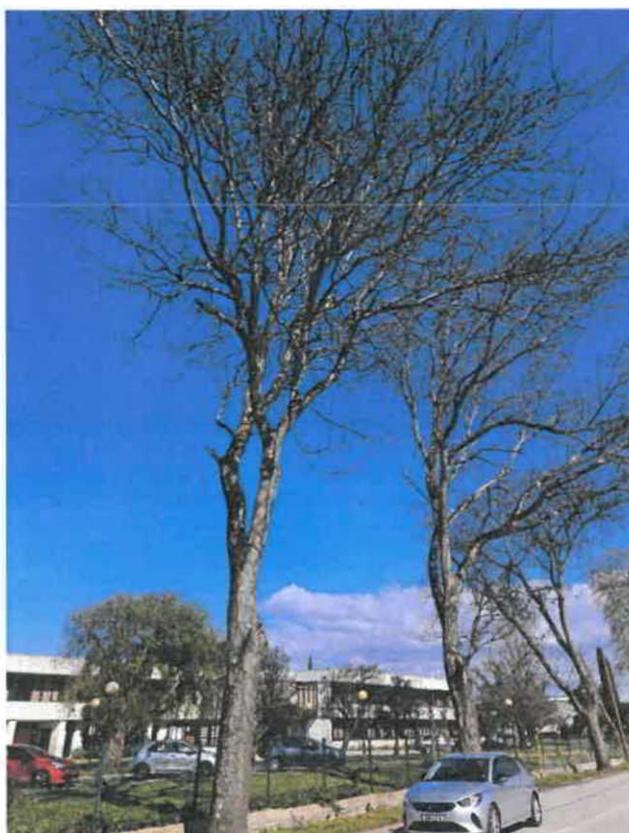
Árvore nº 7

Pequenas lesões sem relevância.

Tampa metálica de canal de infra-estruturas a cerca de 50cm do colo.

Lesões de cortes antigos.

Desequilíbrio da copa. Ramos secos, partidos e mal-formados.

Recomenda-se uma poda de manutenção para remoção de ramos secos, partidos e mal-formados.

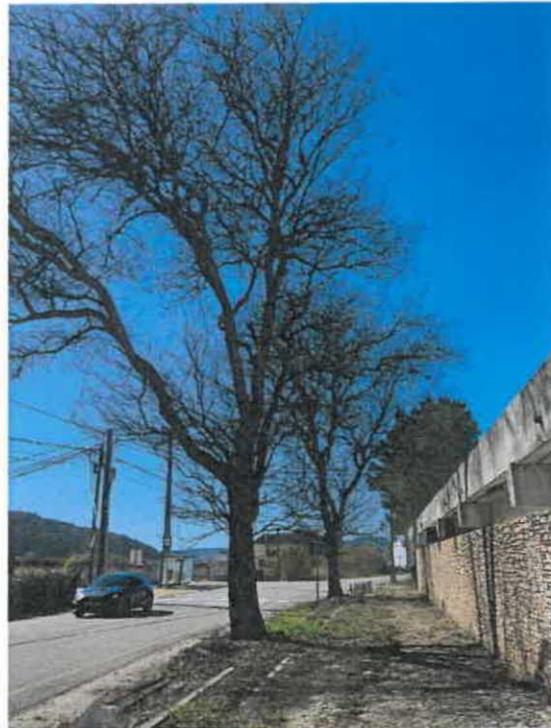
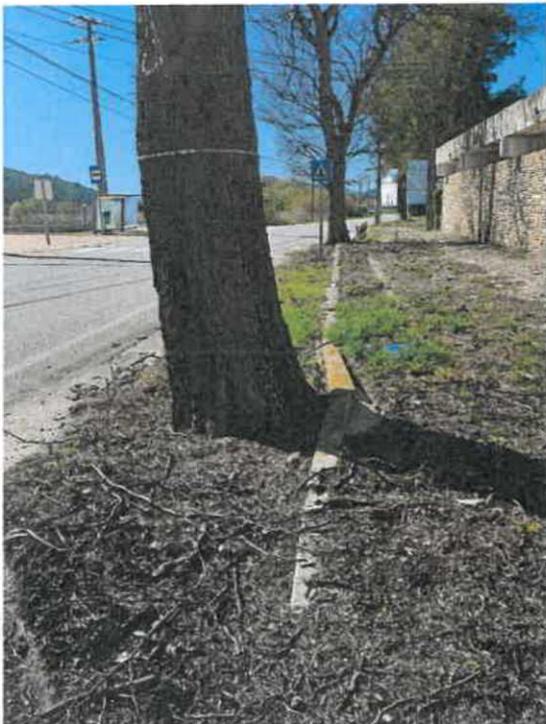
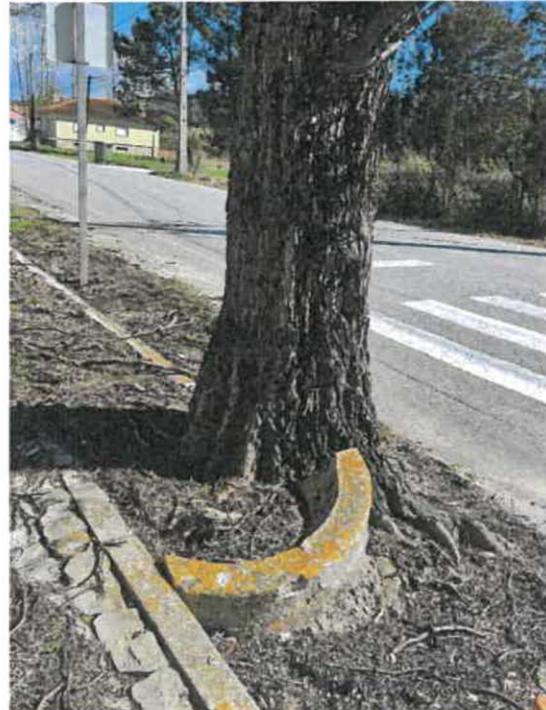
Árvore nº 8 e 9

Pequenas lesões sem relevância. A levantar o lancil.

Lesões de cortes antigos.

Desequilíbrio da copa. Ramos secos, partidos e mal-formados.

Recomenda-se uma poda de manutenção para remoção de ramos secos, partidos e mal-formados.

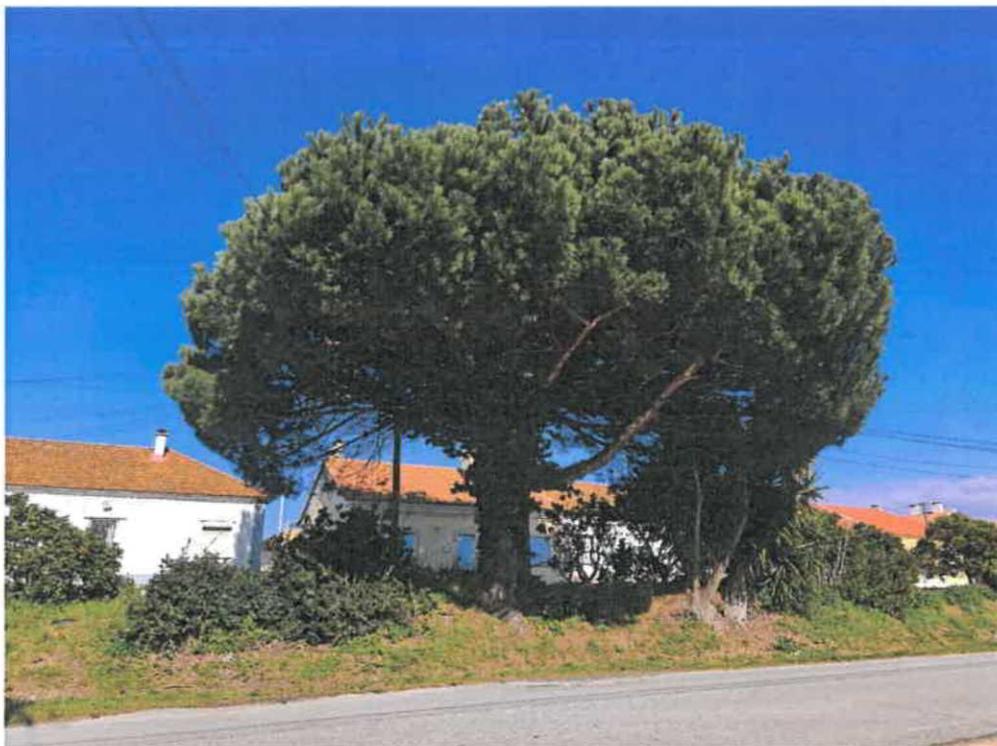
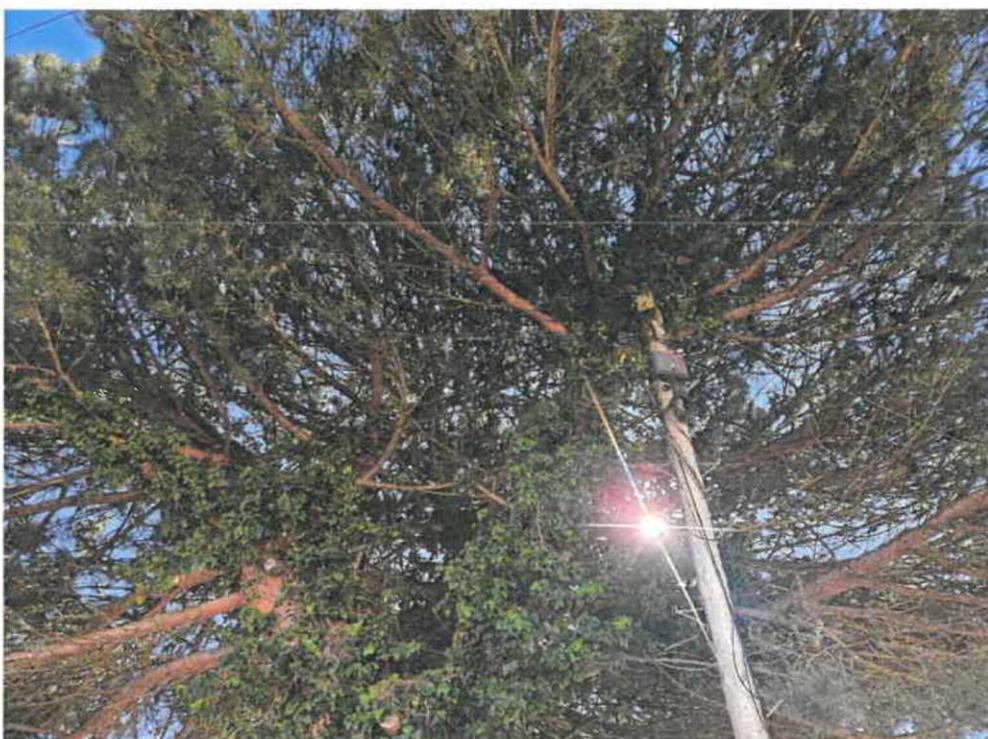
Árvore nº 10

IDENTIFICAÇÃO DA ÁRVORE		
10	Pinheiro-manso <i>Pinus pinea</i>	
CARACTERIZAÇÃO GERAL		
H: 10-15mts		
Vitalidade: elevada	Desenvolvimento: adulta	Posição: dominante
Exposição solar: elevada	Exposição vento: elevada	
EN8-5		
Utilização do espaço: circulação de pessoas e carros		
SISTEMA RADICULAR E COLO		
Inserida em talude. Pequenas lesões de cortes antigos. Raízes fazem “lomba” na estrada.		
TRONCO, RAMOS E COPA		
Coberta de hera. Proximidade de yuca. Copa muito densa, com excesso de ramos secos, partidos e mal-formados		
ANÁLISE INSTRUMENTAL		
CONCLUSÕES E RECOMENDAÇÕES		
<p>Recomenda-se uma poda de manutenção para remoção de ramos secos, partidos mal-formados, assim como remoção da hera.</p> <p>Apesar das raízes que atravessam a estrada poderem causar algum constrangimento na circulação de veículos, não é possível proceder ao seu corte para minimizar tais constrangimentos. Fazê-lo seria afectar o sistema de ancoragem deste pinheiro.</p>
