MUNICÍPIO DA NAZARÉ
Câmara Municipal

AUTO DE VISTORIA PARA VERIFICAÇÃO DAS CONDIÇÕES DE UTILIZAÇÃO E CONSERVAÇÃO DO EDIFICADO

Processo de Vistoria n.º **65/26**

AUTO DE VISTORIA N.º 8/26

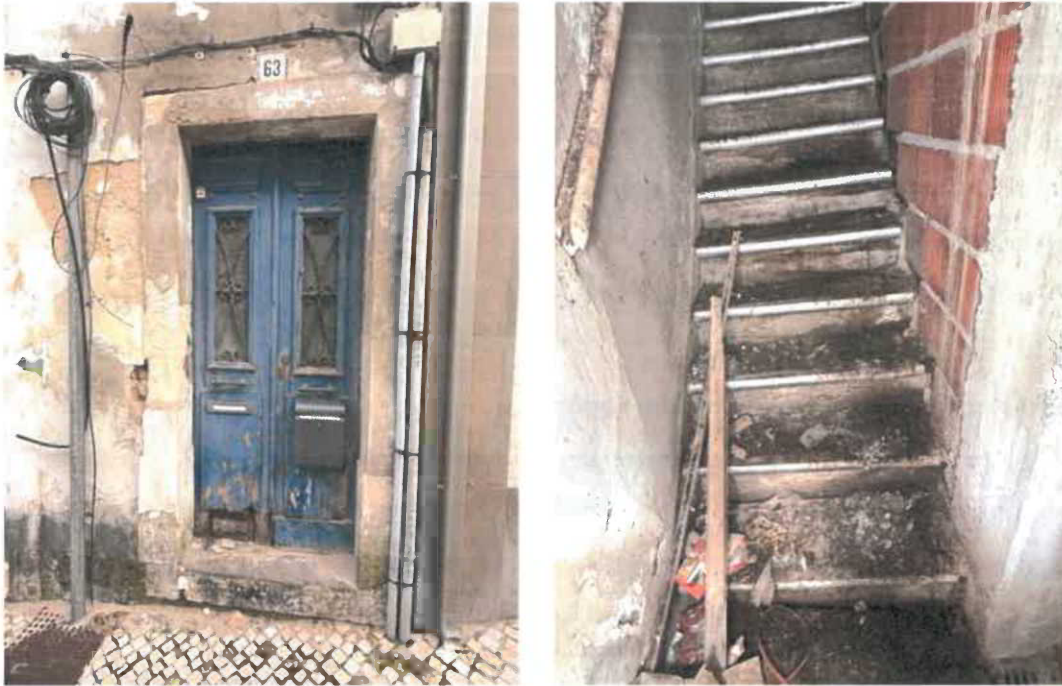
- a) O andar encontra-se devoluto e degradado no que se refere ao seu exterior;
- b) A escada interior de acesso, em madeira, apresenta sinais de insegurança estrutural que indiciam probabilidade de colapso, colocando em risco os seus utilizadores. Por esse motivo, a comissão de vistorias não acedeu ao interior do piso;

Figura 1 - Porta de entrada e escada de acesso ao 1.º andar e sótão.

- a) Reforço da estrutura da cobertura e seu suporte, de modo a garantir a segurança estrutural do edifício;
- b) Reforço da estrutura das paredes interiores e exteriores, das lajes e da escada de acesso, referentes ao 1.º andar e sótão do edifício, de modo a garantir a segurança estrutural do edifício;
- c) Garantir a estanquidade da cobertura, através da substituição das telhas que se encontrem degradadas, e limpeza, isolamento e/ou impermeabilização da totalidade da cobertura;
- d) Limpeza, impermeabilização e pintura das paredes interiores e dos tetos dos compartimentos do rés-do-chão;

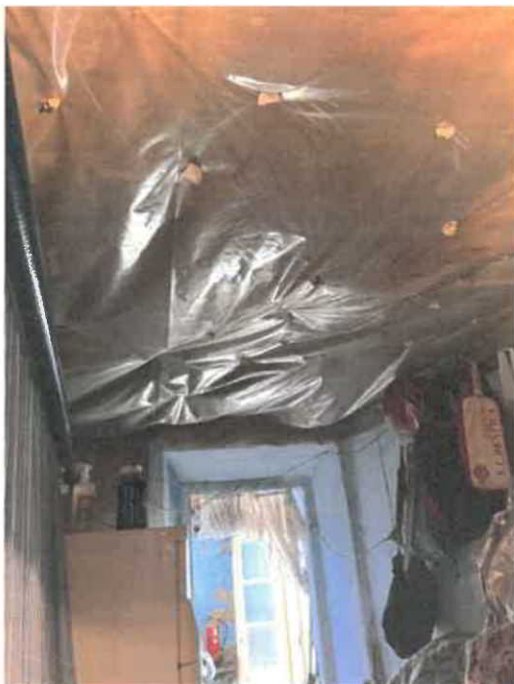
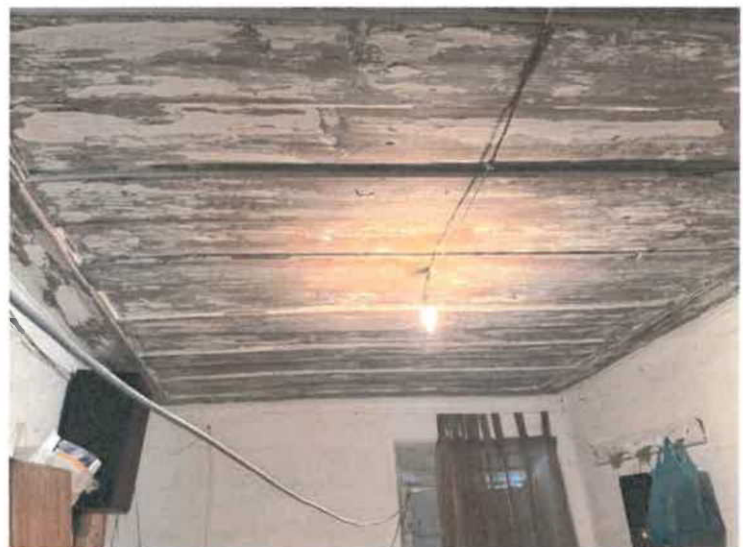
- a) Apresenta manchas de humidade nas paredes e tetos dos compartimentos interiores;
- b) Apresenta manchas de humidade e putrefação no pavimento de madeira dos compartimentos;
- c) Apresenta indícios de entrada de águas pluviais nos tetos de alguns compartimentos;
- d) Apresenta colapso de parte do teto no compartimento da cozinha e colapso no teto da instalação sanitária sob o vão das escadas de acesso ao 1.º andar, sendo possível observar o estado de putrefação da estrutura das escadas.

Figura 2 - Tetos dos compartimentos do rés-do-chão.

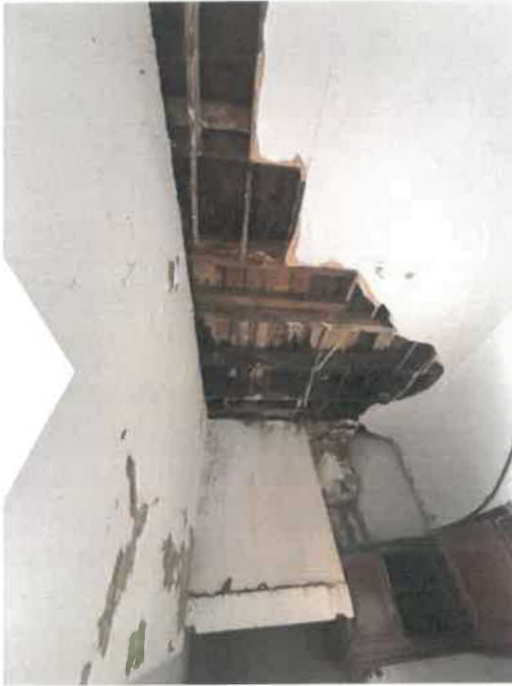
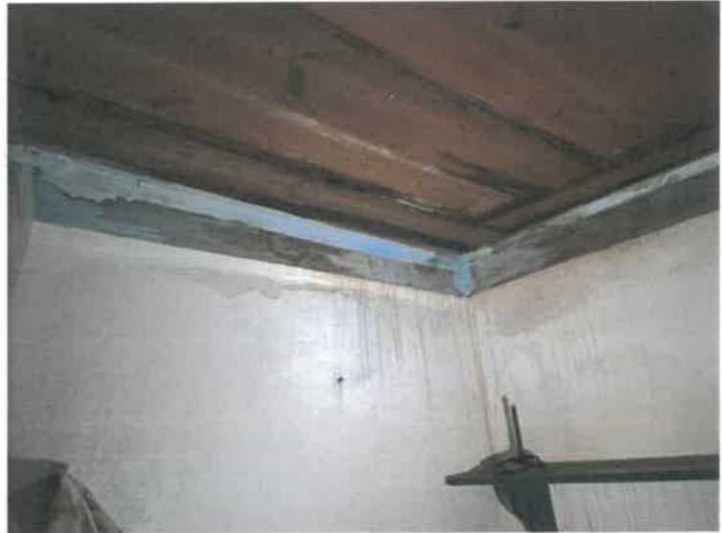
Figura 3 - Tetos dos compartimentos do rés-do-chão.

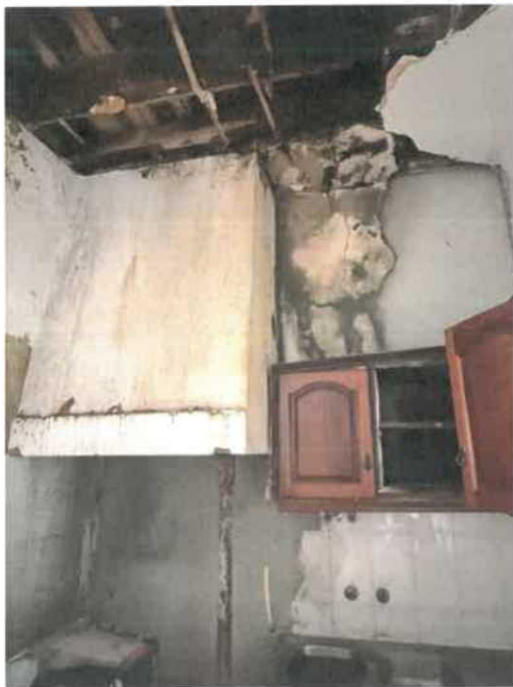
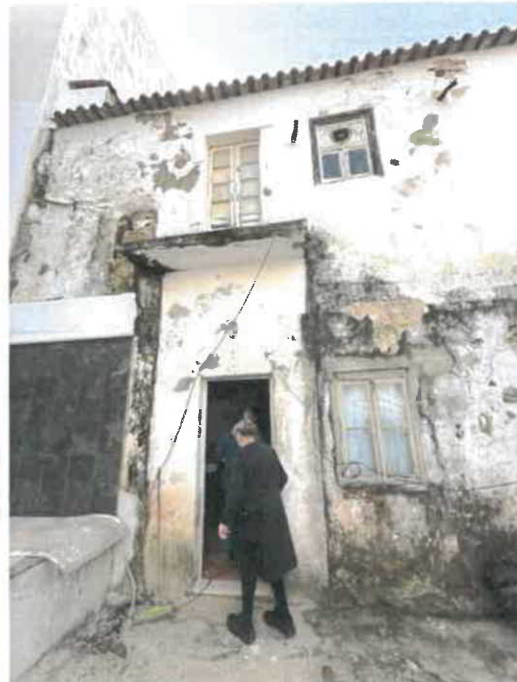
Figura 4 - Cozinha da fração do rés-do-chão e alçado norte da edificação.

- e) Limpeza e reposição do pavimento em madeira dos compartimentos do rés-do-chão nos locais onde os mesmos se encontrem degradados;
- f) Substituição dos elementos que constituem os tetos do compartimento da cozinha e da instalação sanitária do rés-do-chão, e respetiva pintura;
- g) Limpeza, reboco e pintura das fachadas da construção, à cor branca;
- h) Reforço da estrutura da varanda e dos elementos que a compõe.

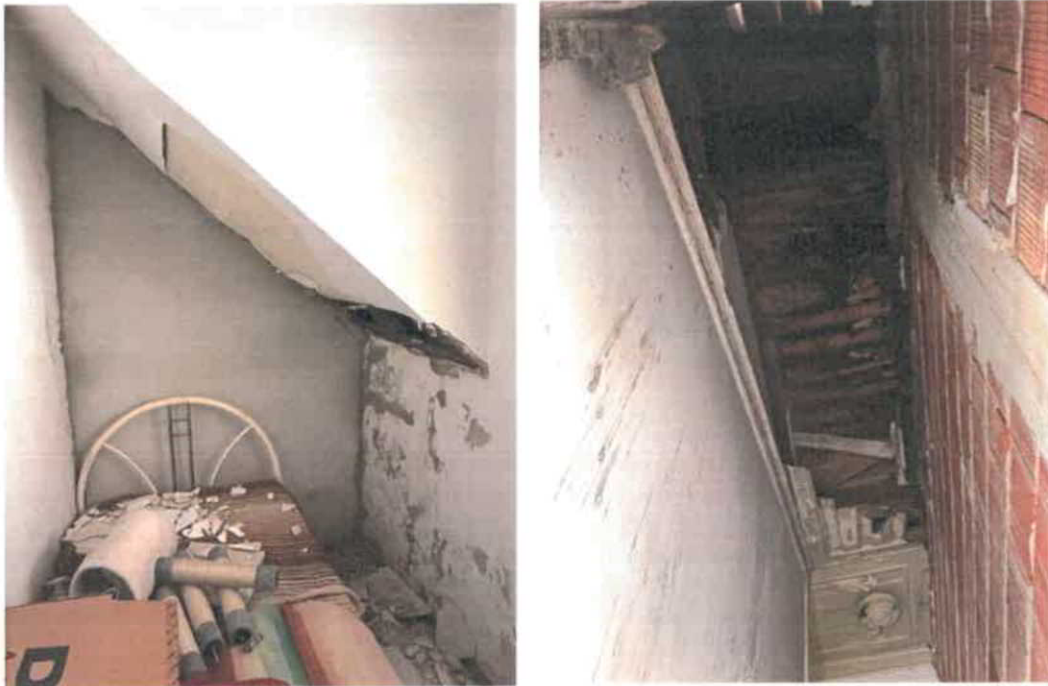
Figura 5 - Vão das escadas de acesso ao 1.º andar e estrutura do pavimento do 1.º andar visível do interior do rés-do-chão.

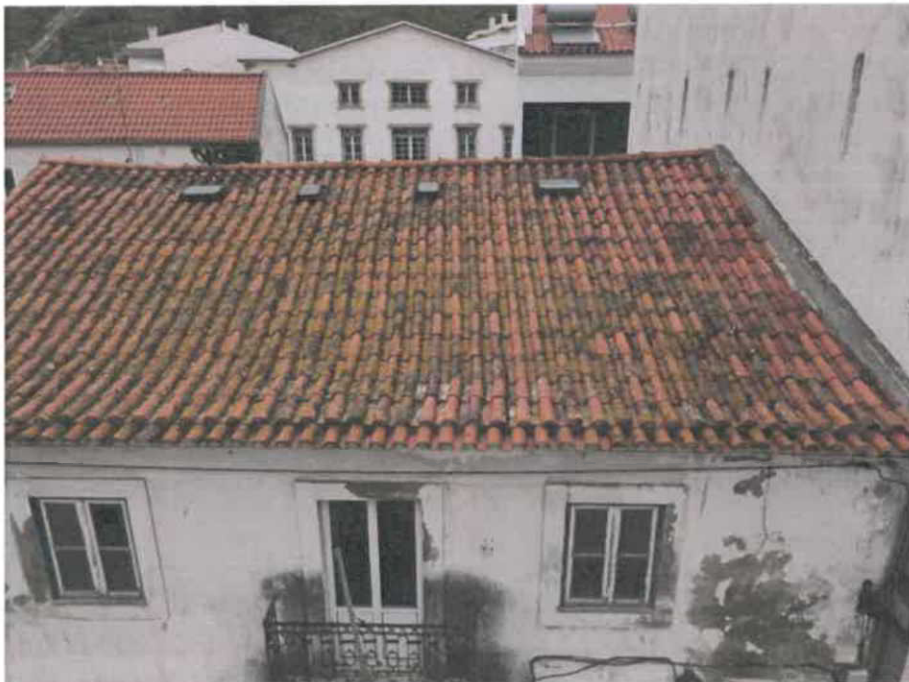
- a) Através da captação de imagens aéreas foi possível verificar que a cobertura se encontra em mau estado de conservação com sinais de insegurança estrutural que indiciam probabilidade de colapso. Apresenta a presença abundante de líquenes e musgos e telhas desalinhas e/ou deformadas, com frestas visíveis que permitem a entrada direta de água para o interior da edificação.
- b) A cornija que deita sobre a Rua Mouzinho de Albuquerque apresenta elementos que se estão a desagregar da mesma, nomeadamente reboco e tijolo, colocando em risco a segurança de pessoas e bens que circulam no espaço público adjacente.

Figura 6 - Cobertura do edifício, lado sul.

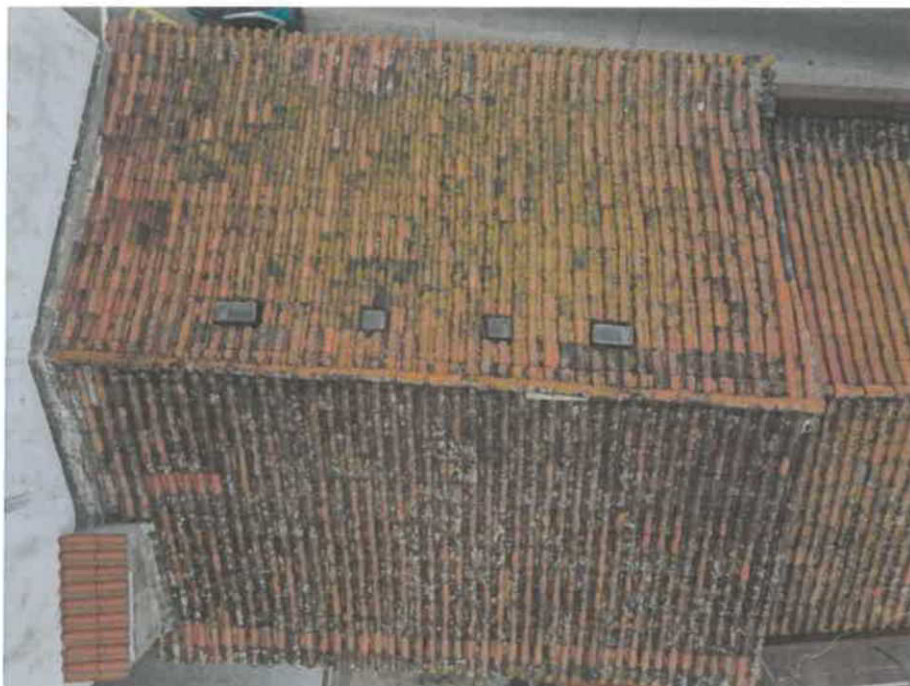
Figura 7 - Cobertura do edifício, lado norte.

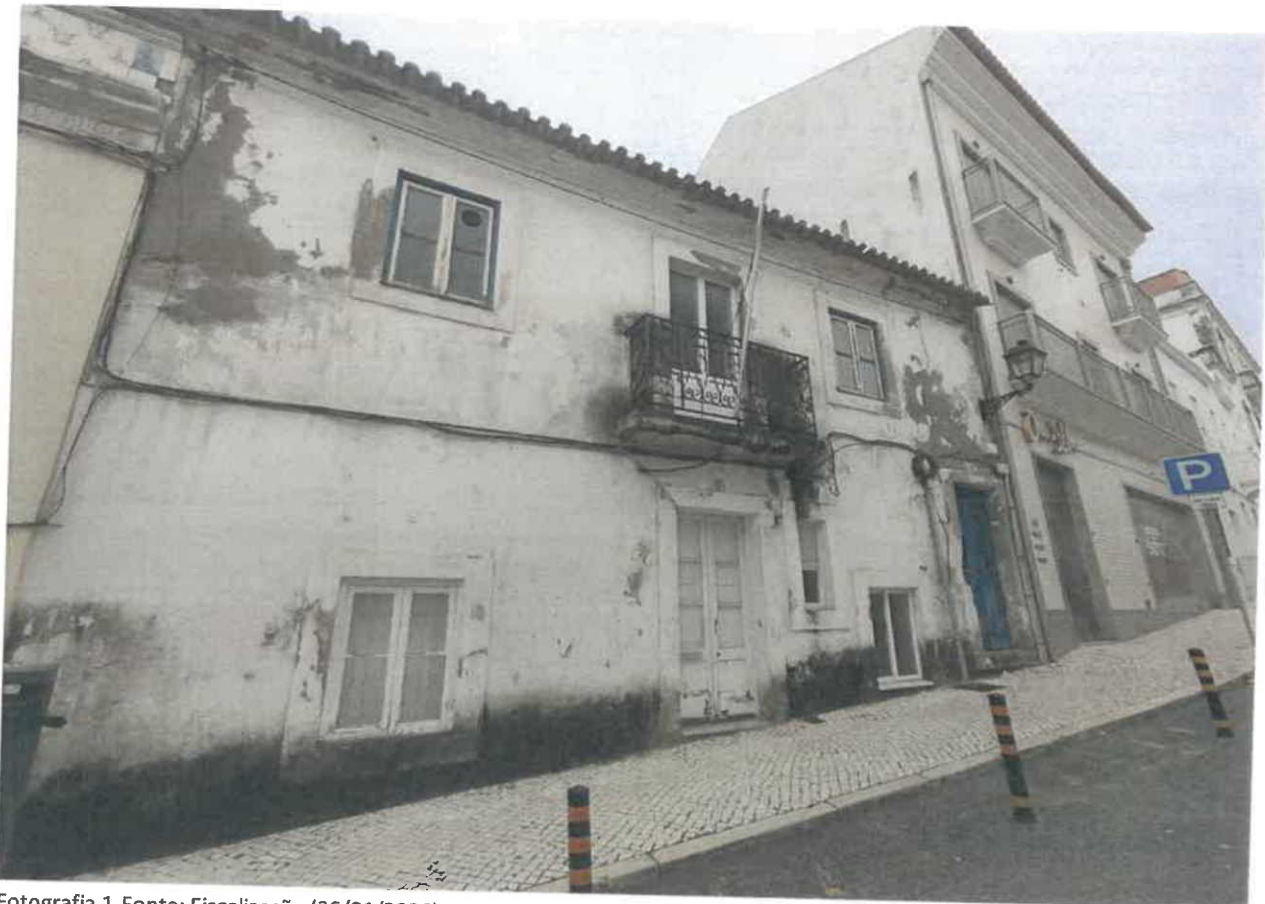
Fotografia 1-Fonte: Fiscalização (26/01/2026)

Após análise da exposição efetuada e deslocação ao local, tem este setor a informar que a edificação em causa, encontra-se em mau estado de conservação exterior, não sendo visível qualquer do exterior da edificação, qualquer rutura dos elementos que compõem a estrutura.
