VISTORIA TÉCNICA

ANTÓNIO JOSÉ EUSÉBIO DOS SANTOS
AVENIDA DA REPÚBLICA - NAZARÉ

BI01816_v1

Por solicitação de **ANTÓNIO JOSÉ EUSÉBIO DOS SANTOS** a **BARCELINSPE, LDA.** vem, por este meio, apresentar **RELATÓRIO** descritivo relativo a **VISTORIA TÉCNICA** realizada a 20 de abril de 2016 a **EDIFÍCIO MISTO DESTINADO A HABITAÇÃO MULTIFAMILIAR E COMÉRCIO** sito na Avenida da República, na freguesia da Nazaré, concelho da Nazaré.

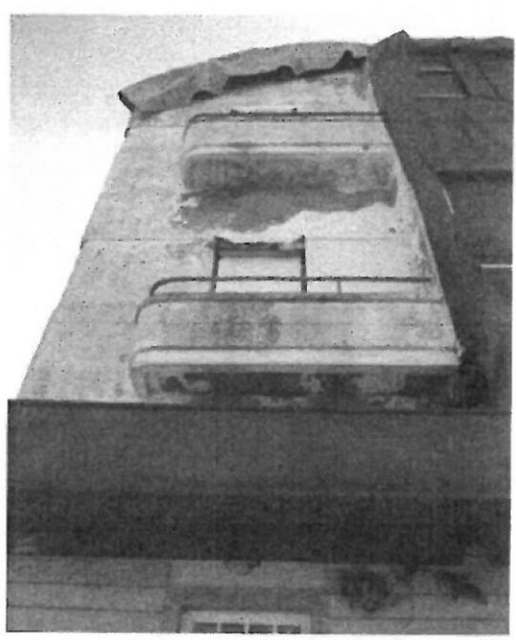
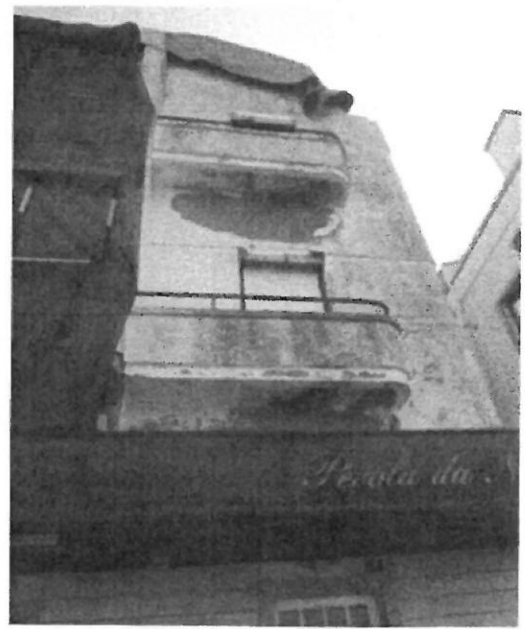
Figura 2 - Alçado principal (oeste)

- que foram removidos/demolidos alguns elementos decorativos da fachada (na face inferior das varandas), por estes se encontrarem, segundo informações do requerente, em situação instável - **01 a 03**;

- que, de uma maneira geral, a totalidade da face exterior da parede de fachada encontra-se com a pintura degradada (ou mesmo inexistente) - **01 a 03**;

- as proteções dos envidraçados (caixas de estore, por exemplo) encontram-se degradadas e/ou são ineficientes - **01 a 03**;

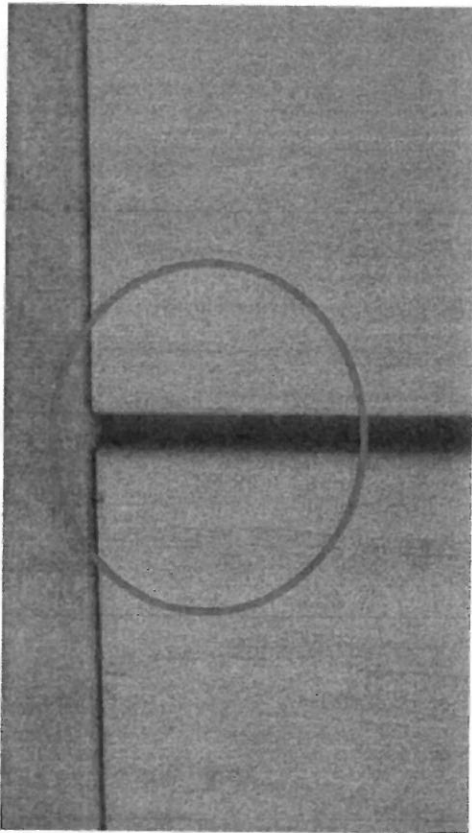
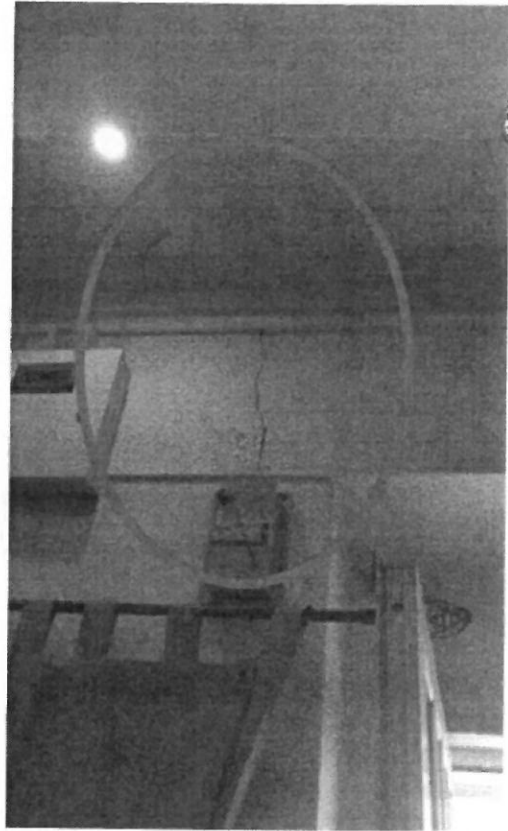
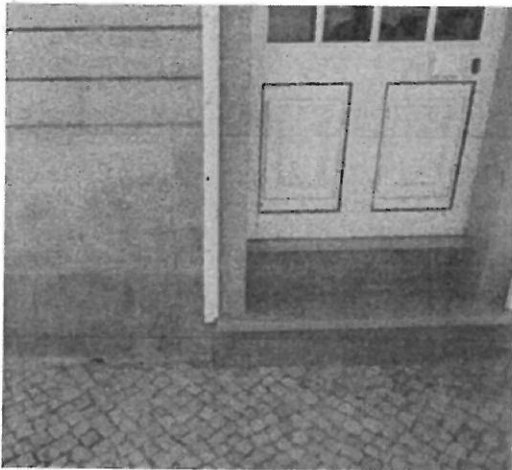
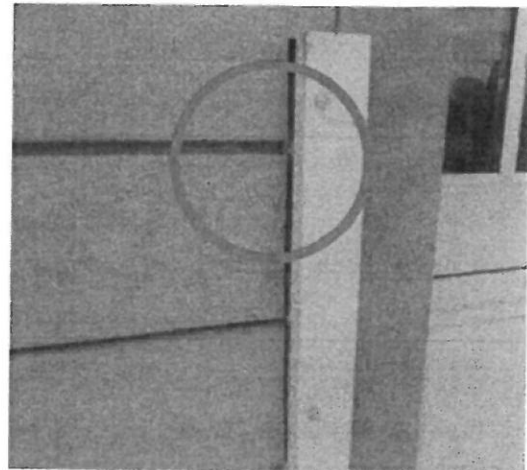
- a existência de fendas (predominantemente de direção vertical) - ver Figura 3 - e/ou destaque do revestimento ao nível do rés-do-chão (revestimento este de idade mais recente do que o existente no restante edifício), nas ombreiras de ambas as portas de acesso à fração comercial existente no rés-do-chão, com desenvolvimento visível tanto na face interior (**06, 09 e 10**) como na face exterior das paredes (**04, 05, 07 e 08**) - **04 a 10**;

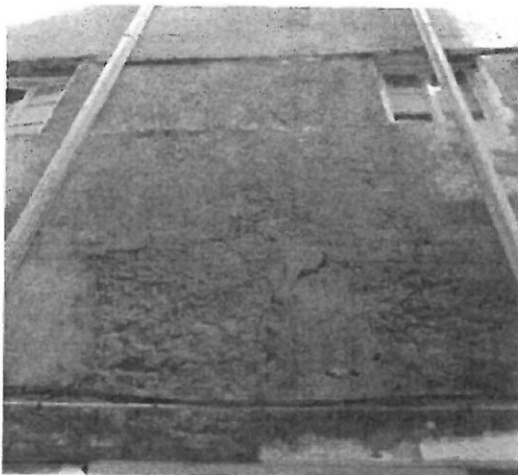
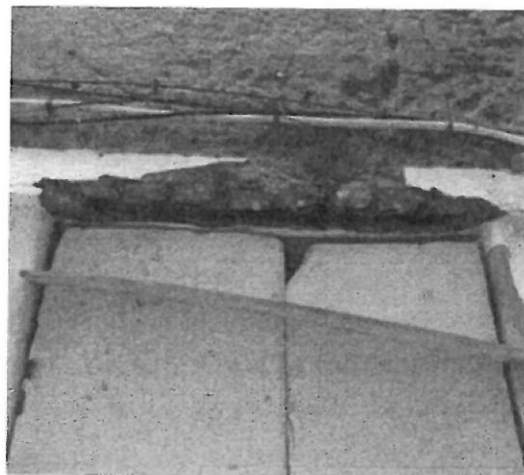
- as padieiras, maioritariamente em material de base cimentícia armado, apresentam armadura em varão em elevado estado de degradação, com destaque significativo do recobrimento (são visíveis que alguns dos vãos já foram alvo de ações de manutenção neste sentido) - **18 a 24 e 26;**
- as proteções dos envidraçados (caixas de estore, por exemplo) encontram-se degradadas - **20;**
- o revestimento que se encontra ao nível da via pública (na base do edifício) encontra-se significativamente degradado e/ou inexistente - **25.**

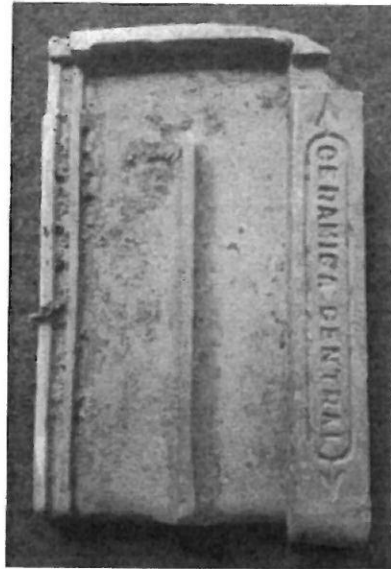
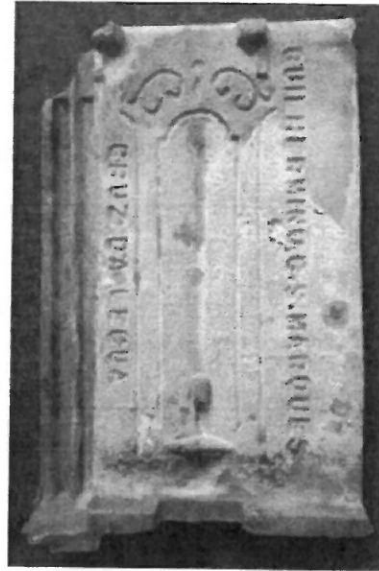
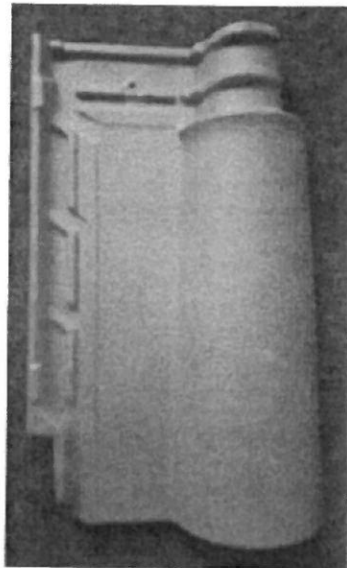
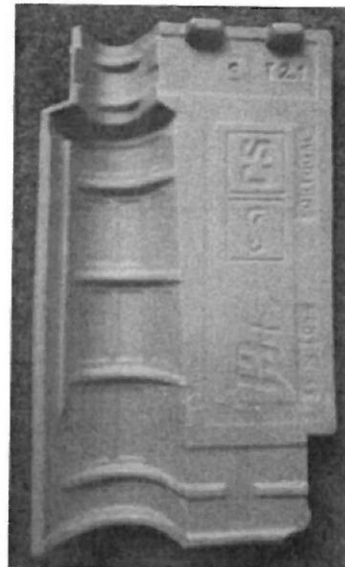
Figura 8 - Telhas cerâmicas, a substituir e a aplicar

Telha existente, a substituir

Telha "nova", a aplicar

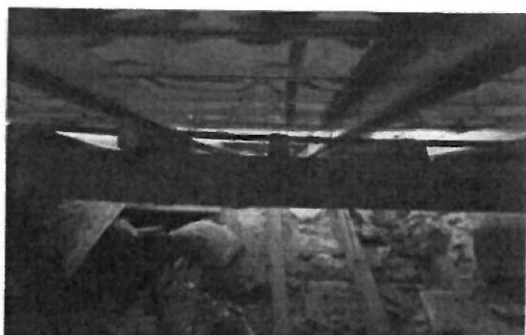
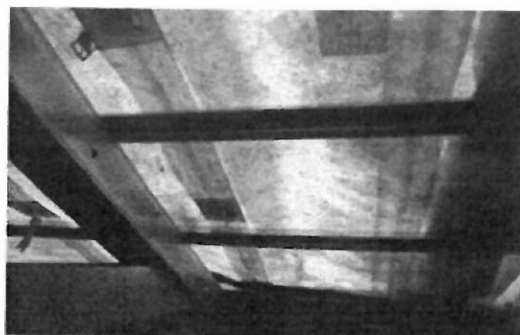
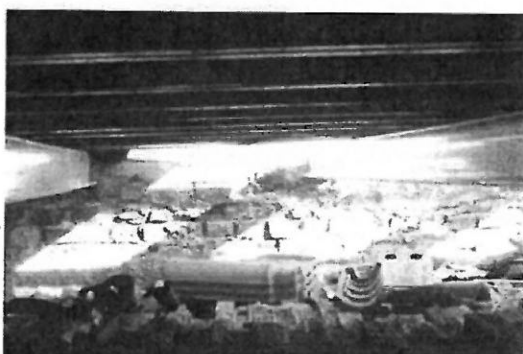
- que o sistema de drenagem de águas pluviais foi, também, afetado e não se encontra, neste sentido, em condições normais de funcionamento que possibilite uma eficaz remoção das águas provenientes da cobertura (agora provisória). A impermeabilização da cobertura encontrava-se, à data da visita, parcialmente efetuada recorrendo a lonas (27 a 30). Como referido anteriormente, alguns vãos encontram-se sem envidraçado ou com este partido, permitindo, também, a entrada de águas pluviais - 27 a 32;

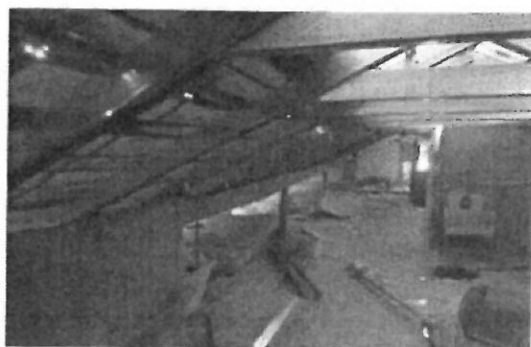
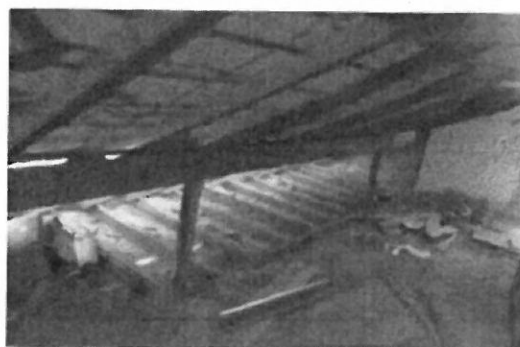
- o revestimento do teto do sótão se encontra totalmente removido - 33 a 36;
- as divisórias interiores foram removidas; as paredes de empena foram parcialmente removidas, constatando-se que, à data da visita, apresentam elementos localizados na sua posição original - 36;
