MUNICIPIO DA NAZARÉ

AUTO DE VISTORIA PARA VERIFICAÇÃO DAS CONDIÇÕES DE UTILIZAÇÃO E CONSERVAÇÃO DO EDIFICADO

Processo de Vistoria n.º 22/13

AUTO DE VISTORIA N.º 39/17

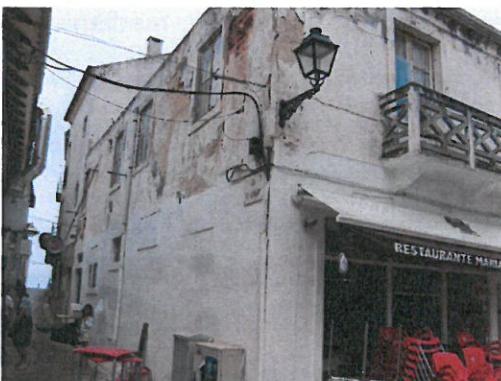
A fração aparenta ter sofrido obras de beneficiação no interior e no exterior, contudo alguns vãos de porta e janela continuam a apresentar deficientes condições de conservação.

Foto n.º 1 – Fachada sul/ nascente

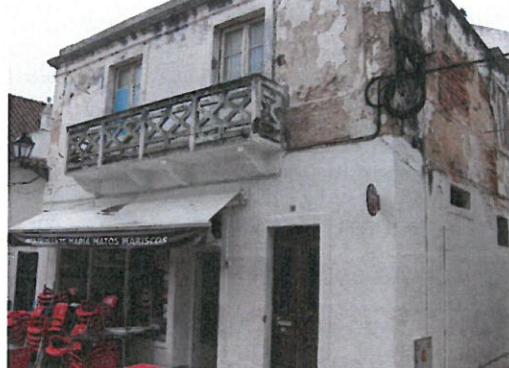
Foto n.º 2 – Fachada nascente/norte

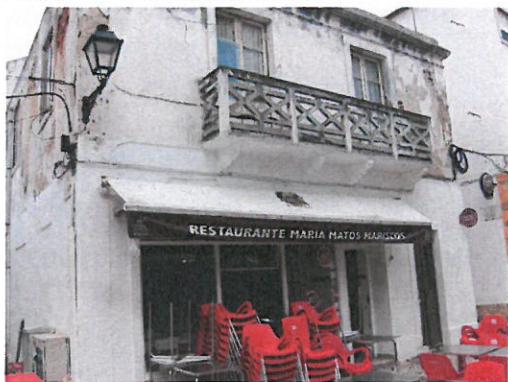
Foto n.º 3 – Fachada nascente

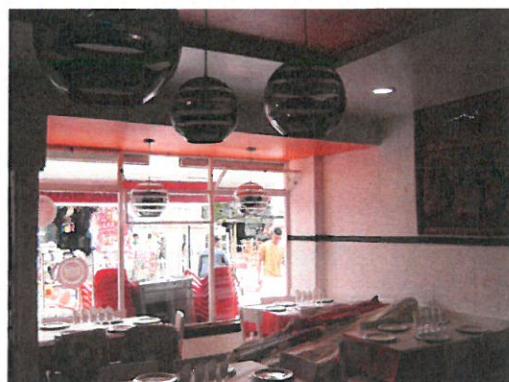
Foto n.º 4 – Interior da fração

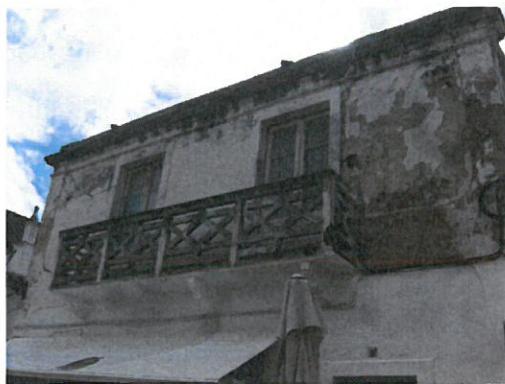
A fração B encontra-se devoluta, num estado muito avançado de degradação, designadamente apresenta fissuras muito graves nas paredes de alvenaria de tijolo prensado, algumas delas sem reboco de argamassa e com o tijolo deficientemente conservado e à vista, com elementos soltos e a cobertura apresenta deficiente estado de conservação não impedindo a entrada das águas das chuvas.

Foto n.º 5 – Fachada norte

Face à situação que se relatou nos pontos anteriores e de modo a garantir, na fração A, melhores condições de utilização e na fração B as condições mínimas de utilização assim com a segurança de pessoas e bens, salubridade e arranjo estético do imóvel, impõem-se as intervenções necessárias para a correção das anomalias detetadas.

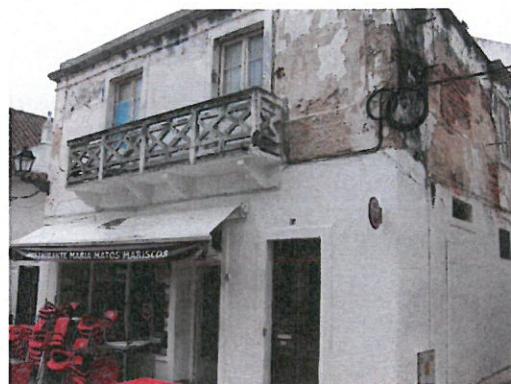
Foto n.º 6 – Cunhal nordeste

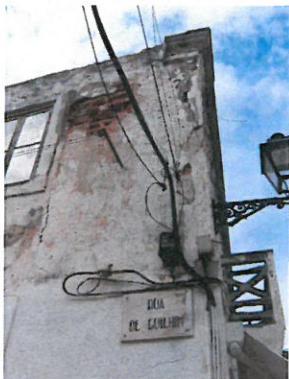
Foto n.º 7 – Fachada sul

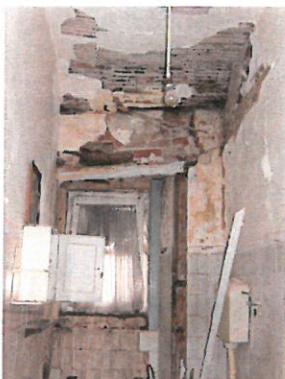
O interior apresenta deformações acentuadas nos pavimentos, paredes e tetos.

Foto n.º 8 – Instalação sanitária

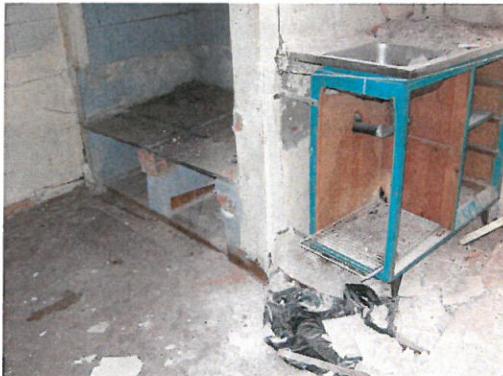
Verifica-se ainda que algumas zonas o revestimento dos tetos e das paredes ruiu ficando à vista a estrutura em ripado de madeira.

Foto n.º 9 – Cozinha

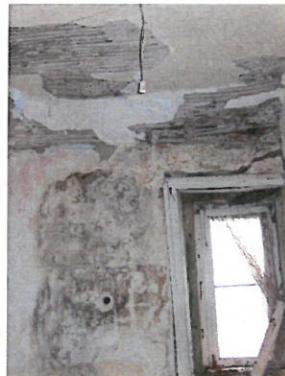
Foto n.º 10 – Compartimento
