MUNICIPIO DA NAZARÉ

AUTO DE VISTORIA PARA VERIFICAÇÃO DAS CONDIÇÕES DE UTILIZAÇÃO E CONSERVAÇÃO DO EDIFICADO

Processo de Vistoria n.º 97/08

AUTO DE VISTORIA N.º 2/18

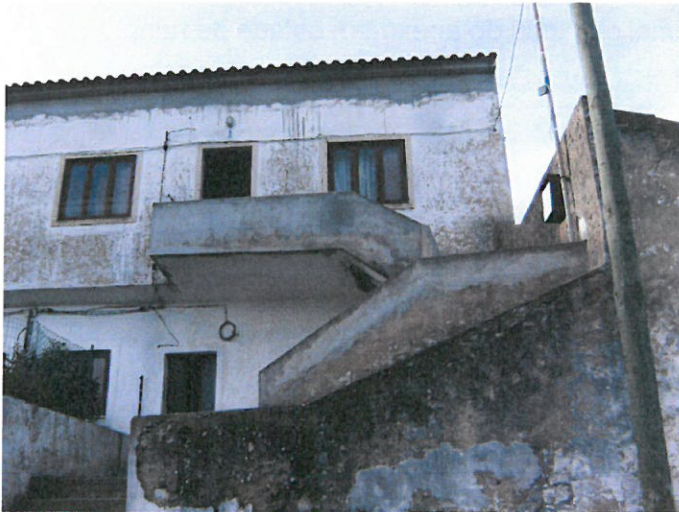
Foto n.º 1 – Fachada principal do fogo

- Verificou-se que as fachadas do edifício não se encontram pintadas na totalidade, e onde existe pintura a mesma não é homogénea e encontra-se em desagregação da fachada.

- Pintura geral das fachadas do edifício;
- Aumento da altura do guarda-corpos da escada para o mínimo de 1.00 metros;

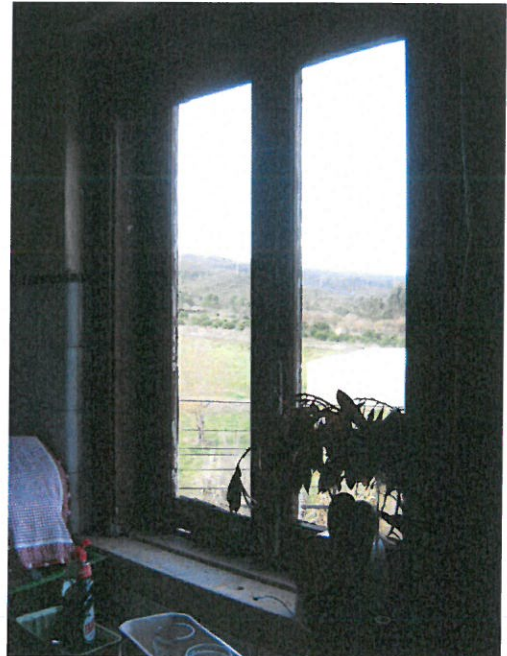
Foto n.º 2 – Vão de janela da cozinha

- A caixilharia de madeira do vão de janela da cozinha encontra-se em estado putrefação, não garantindo o total isolamento para o interior do fogo.
- Verificou-se a existência de deterioração da pintura do teto da instalação sanitária.

- Renovação da rede predial de abastecimento de água;
- Pintura do teto da instalação sanitária;
- Substituição do vão de janela da cozinha;
- Limpeza do logradouro e demolição total do anexo em estado de ruína.

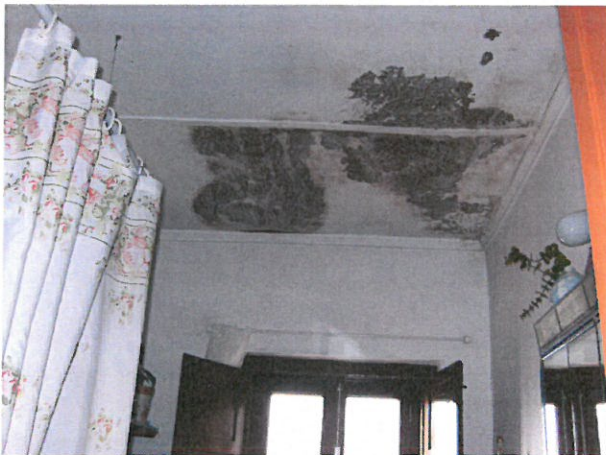
Foto n.º 3 - Interior da instalação sanitária

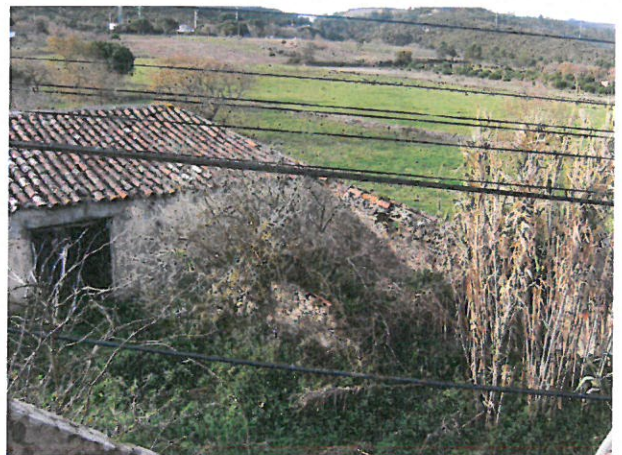
Foto n.º 4 – Ruína no logradouro a tardoz

- A escada exterior de acesso ao fogo do 1º andar possui uma guarda de proteção em alvenaria, mas de altura insuficiente para proteção à queda.
- O logradouro a tardoz do edifício possui construções em estado de ruína e outras em iminente estado de ruína, bem como se verificou a falta de limpeza de vegetação rasteira.
