**PARECER SOBRE O ESTADO DE CONSERVAÇÃO
E DE SEGURANÇA DAS VARANDAS DE UM EDIFÍCIO
SITO NA RUA DR. ANTÓNIO DUARTE PIMPÃO,
NA NAZARÉ**

Câmara Municipal da Nazaré

Lisboa • junho 2021

RELATÓRIO 200/2021 – DE/NCE

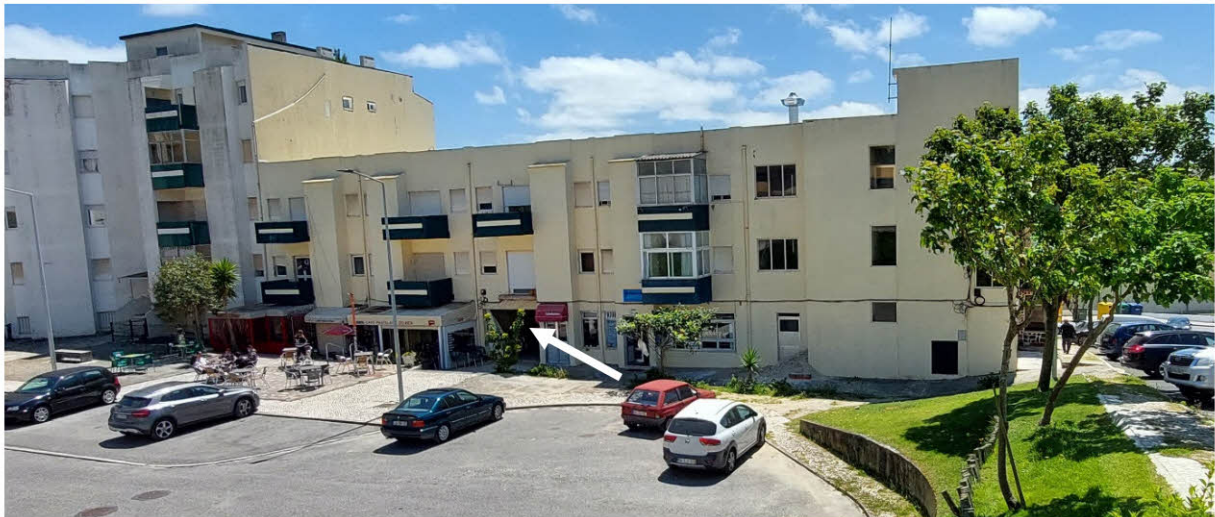
Em observação pelo exterior do edifício, constatou-se que na superfície de rotura da laje da varanda que colapsou (do 1º andar da fração V) as armaduras se localizavam junto à face inferior, em vez de estarem junto à face superior da consola, onde se deve encontrar a armadura para resistir ao momento fletor negativo (Figura 2.3). Nessa zona, a laje apresentava cerca de 10 cm de espessura, estando o eixo da armadura a cerca de 2,5 cm da face inferior. Sobre a laje havia betonilha com cerca de 5 cm de espessura e revestimento cerâmico de 2 cm. A armadura era constituída por varões lisos que apresentavam alguma corrosão, mas, aparentemente, sem perda significativa de secção.

Figura 2.2 – Indicação da zona onde ocorreu o colapso da varanda

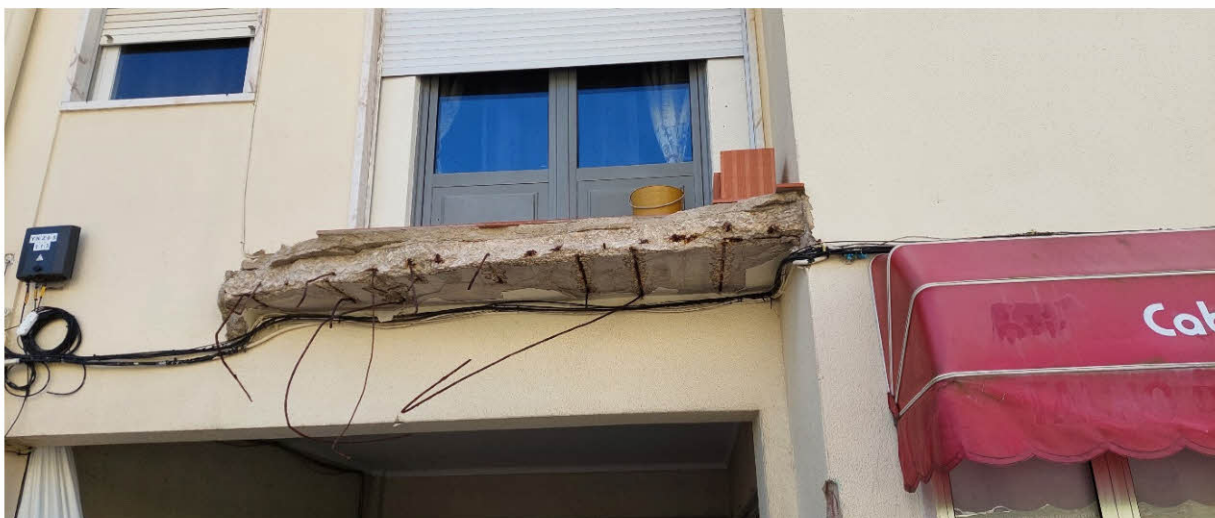
Figura 2.3 – Pormenor da zona onde ocorreu o colapso da varanda

A observação do bordo da superfície de rotura da laje da varanda que colapsou permitiu confirmar que as armaduras existentes se localizavam junto à face inferior da laje em consola, que constitui o piso da varanda. Tal pode ser devido a um erro de projeto, portanto sistemático, ou de construção.

Finalmente, quer se trate de erro de projeto ou de execução, a verificar-se o incorreto posicionamento e dimensionamento das armaduras nas consolas das varandas, será necessário proceder ao reforço das lajes, o que se afigura difícil, ou optar pela demolição das varandas, complementada com a colocação de guardas leves adequadas à face da fachada do prédio, passando assim as portas das varandas a ser "janelas de sacada".

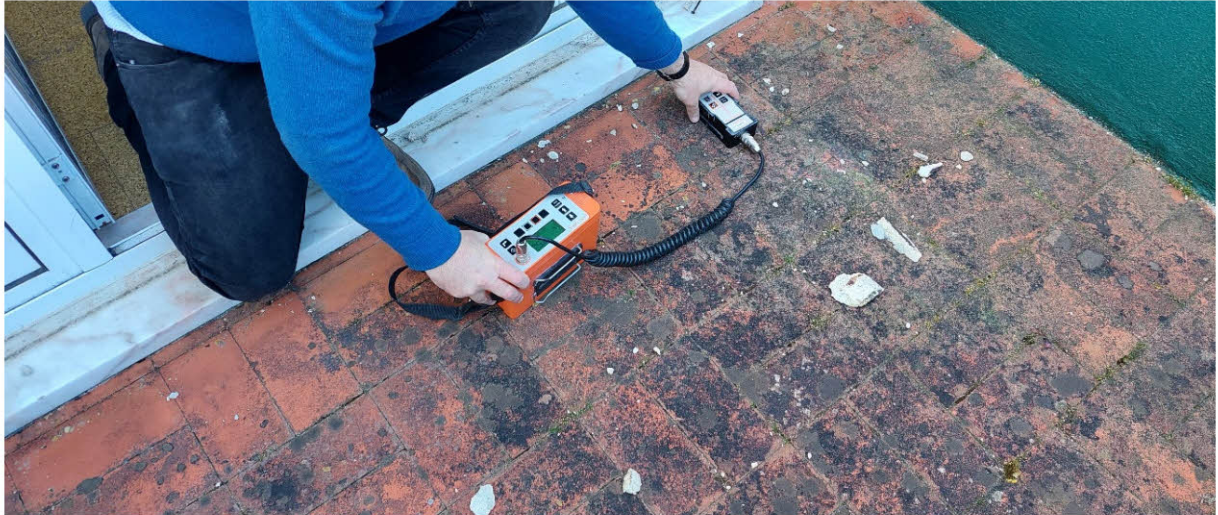
Posteriormente foram observadas as varandas do piso 1 - pertencentes às frações B, O, N, Q, U, X - e as varandas do piso 2 - pertencentes às frações Q, U, V, AB e AD - onde foram realizados ensaios de carácter exploratório para deteção das armaduras (Figura 2.4). Em 9 das 12 varandas inspecionadas não foi possível verificar a localização das armaduras ou os resultados foram inconclusivos.

Figura 2.4 – Ensaio para deteção de armaduras

As sondagens para deteção das armaduras, de carácter exploratório, efetuadas sem remoção dos revestimentos dos pavimentos, permitiram concluir da necessidade de serem realizadas janelas de inspeção nas lajes das varandas para verificação da existência das armaduras superiores. De facto, em 9 das 12 varandas inspecionadas não foram detetadas armaduras na face superior ou os resultados foram inconclusivos, o que poderá dever-se a um incorreto posicionamento das armaduras ou à grande espessura do revestimento das lajes que não permite a sua deteção com o equipamento utilizado.

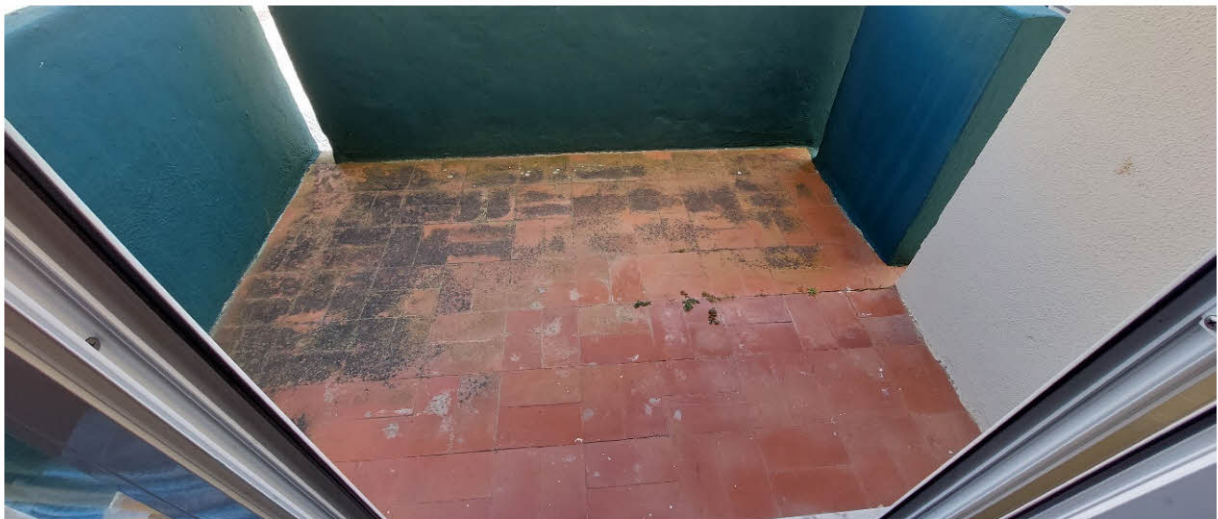
Constatou-se que as varandas do piso 1 das frações Q e U apresentavam uma inclinação superior à observada nas restantes, com manifestação na abertura de junta no revestimento possivelmente associada a deformação (Figura 2.5).

Figura 2.5 – Varanda do 1º andar da fração U com abertura de junta do revestimento, paralela à fachada, possivelmente associada a deformação

Face à situação detetada na visita, recomenda-se que todas as varandas do referido edifício sejam interditadas, sendo essencial que não sejam utilizadas como depósito de produtos. Considera-se ainda prudente interditar a permanência ou circulação de pessoas e bens sob as mesmas até esclarecimento da situação. Estas recomendações foram enviadas por mail, a 11 de maio de 2021, para paula.bento@cm-.nazare.pt e nuno.ferreira@cm-nazare.pt.

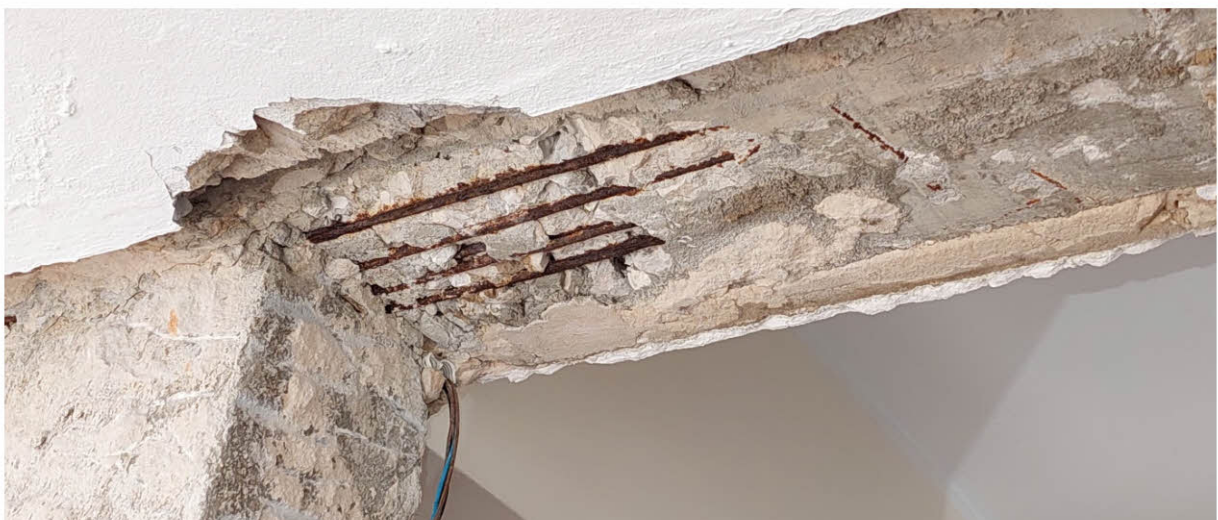
Foi ainda inspecionada a fração B, localizada no piso 0 (R/C elevado), que estava em obras. Foram detetadas armaduras na face superior dessa varanda. Verificou-se numa viga, que estava sem reboco, que o recobrimento da armadura era muito pequeno, havendo já varões com corrosão (Figura 2.6). Nesta figura observa-se agregados de grande dimensão face ao espaçamento das armaduras, o que denota alguns problemas de execução, que se desconhece se são extensíveis a outros locais.

Figura 2.6 – Armaduras à vista e com corrosão numa viga sem reboco localizada na fração B
