INTERESSADO: Município da Nazaré - Câmara Municipal**LOCAL:** Rua Mouzinho Albuquerque n.º 85 — Nazaré**ASSUNTO:** “Vistoria para verificação de queda de partes da varanda”**PROCESSO Nº:** 353/21**REQUERIMENTO Nº:** 1679/21

AUTO DE VISTORIA PARA VERIFICAÇÃO DAS CONDIÇÕES DE UTILIZAÇÃO E CONSERVAÇÃO DO EDIFICADO

AUTO DE VISTORIA N.º 20/22

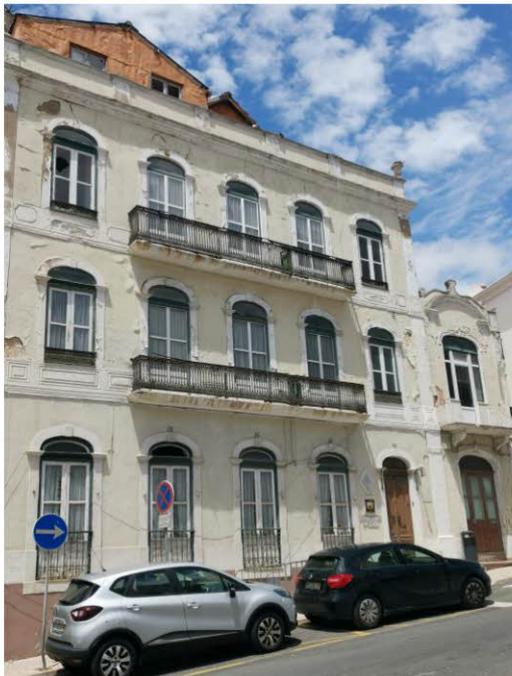
Foto n.º 1 – Vista da fachada principal

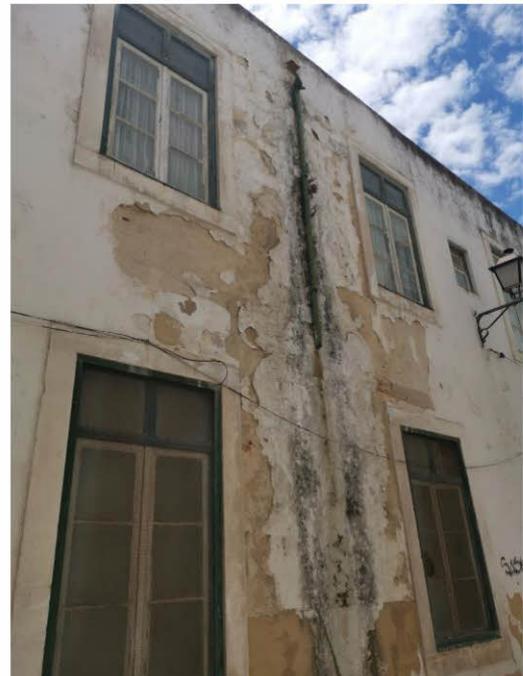
Foto n.º 2 – Vista da fachada lateral

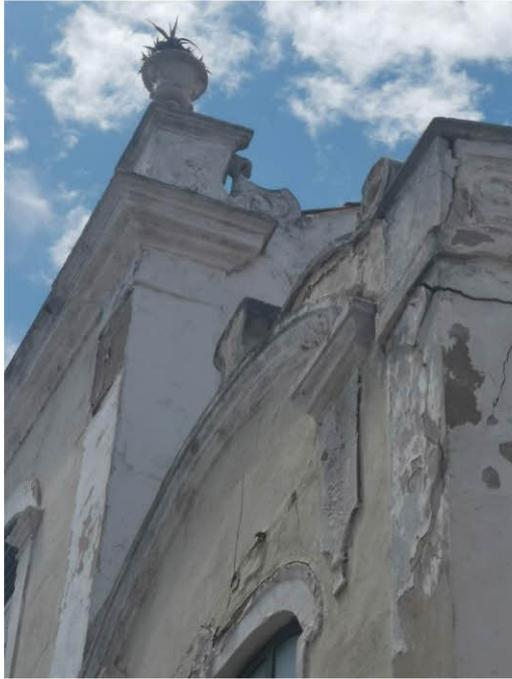
Foto n.º 3 – Vista exterior

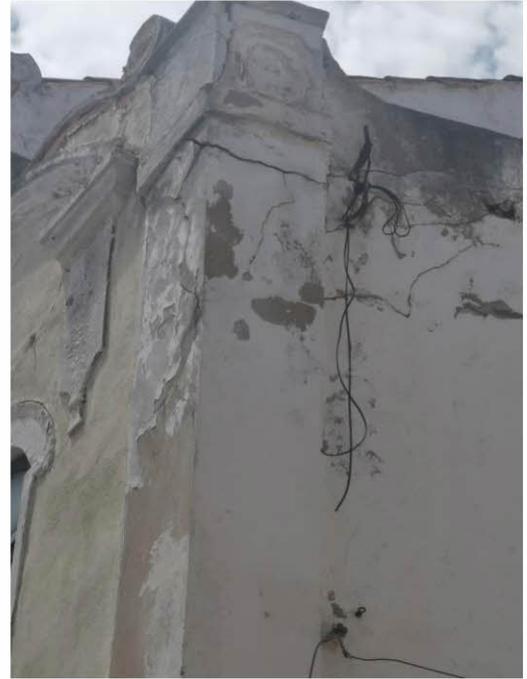
Foto n.º 4 – Vista Exterior

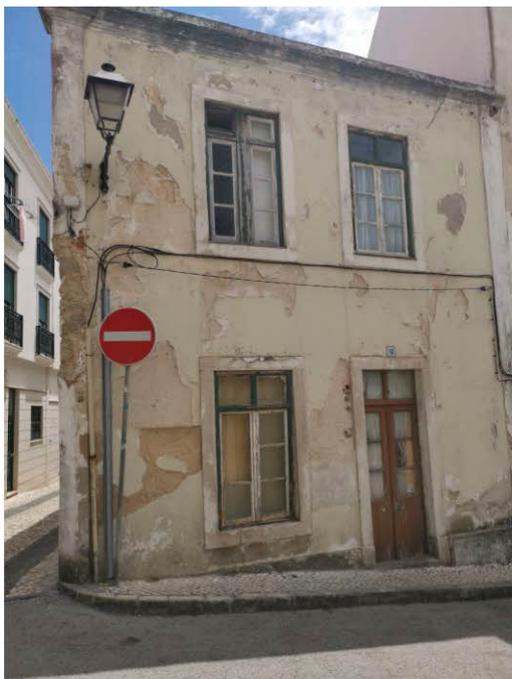
Foto n.º 5 – Vista da fachada posterior

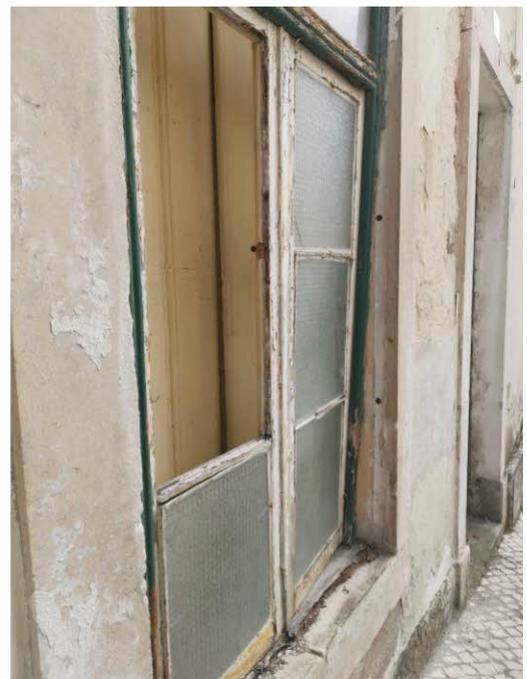
Foto n.º 6 – Vista da fachada posterior

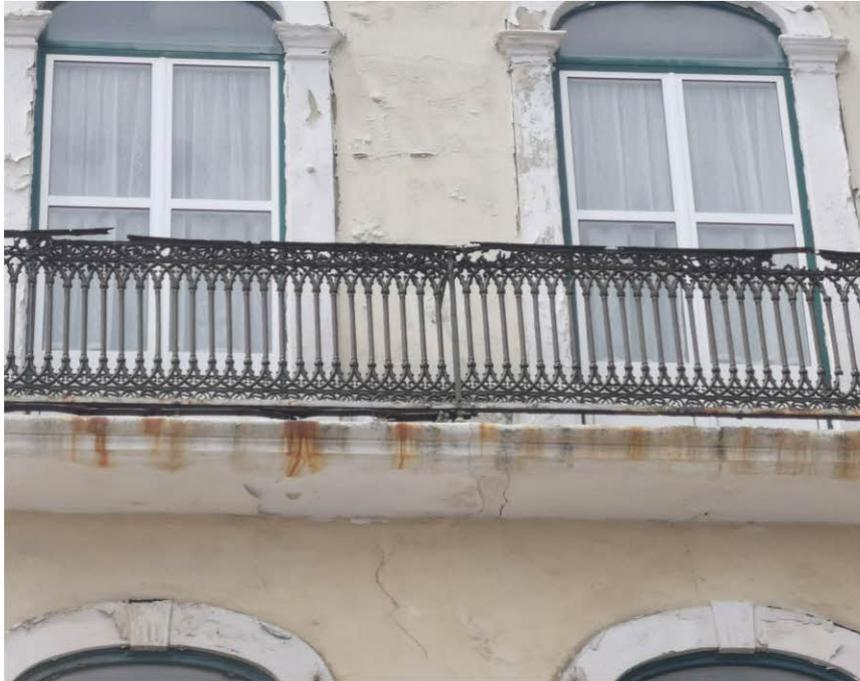
- As Lajes das varandas apresentam fissuras;

- O gradeamento das varandas apresenta um estado avançado de degradação, incluindo a iminente queda de alguns elementos que se encontram em estado de putrefação;

Foto n.º 7 – Vista do gradeamento e laje da varanda

- Reparação de todo os corpos fissurados e reforço dos elementos estruturais que careçam de intervenção;
- Reparação ou remoção dos elementos em iminente estado de queda ou colapso;
- Aplicação e preenchimento de rebocos de argamassa de cimento nas zonas degradadas e em défice;
- Reparação e fixação das caixilharias;
- Pintura uniforme das paredes exteriores para melhoramento do arranjo estético;
- Garantir o encerramento total do edifício para impedir o acesso ao espaço interior por pessoas estranhas.

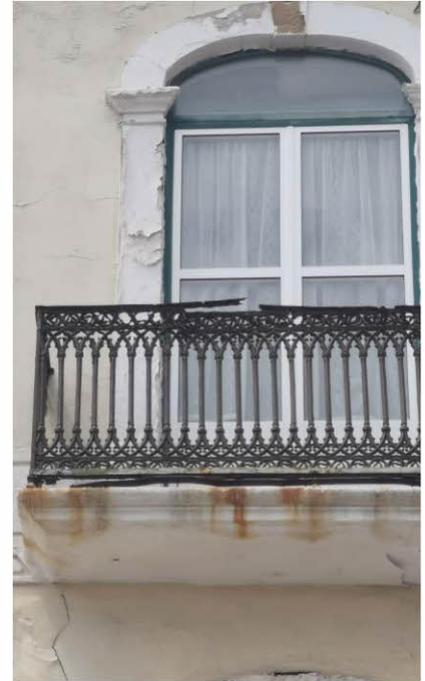
Foto n.º 8 – Vista do gradeamento

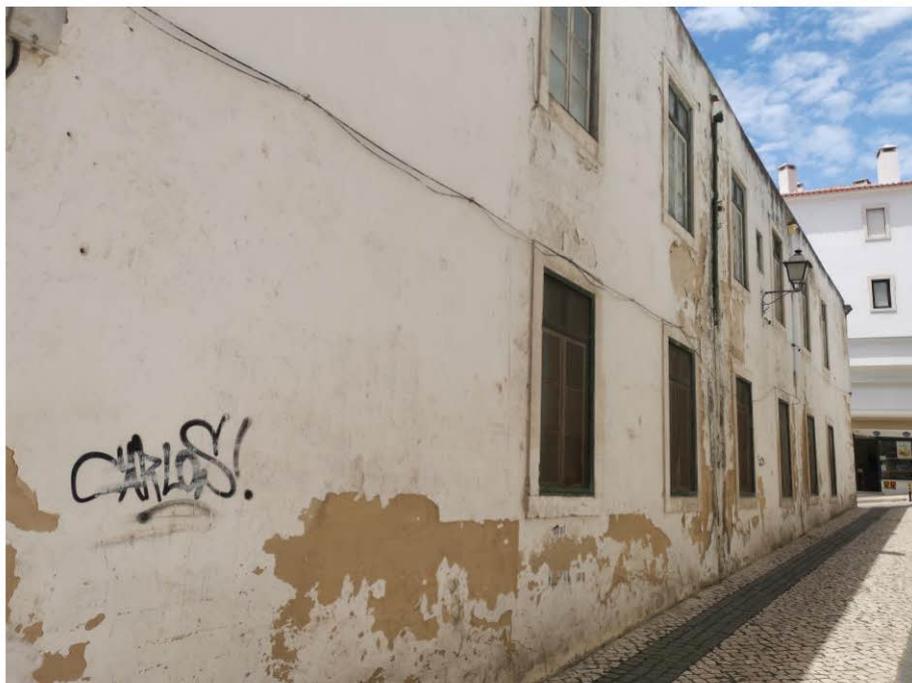
Foto n.º 9 – Vista da fachada lateral
