MUNICIPIO DA NAZARÉ

CONSERVAÇÃO DO EDIFICADO

Processo de Vistoria n.º 183/17

AUTO DE VISTORIA N.º 32/17

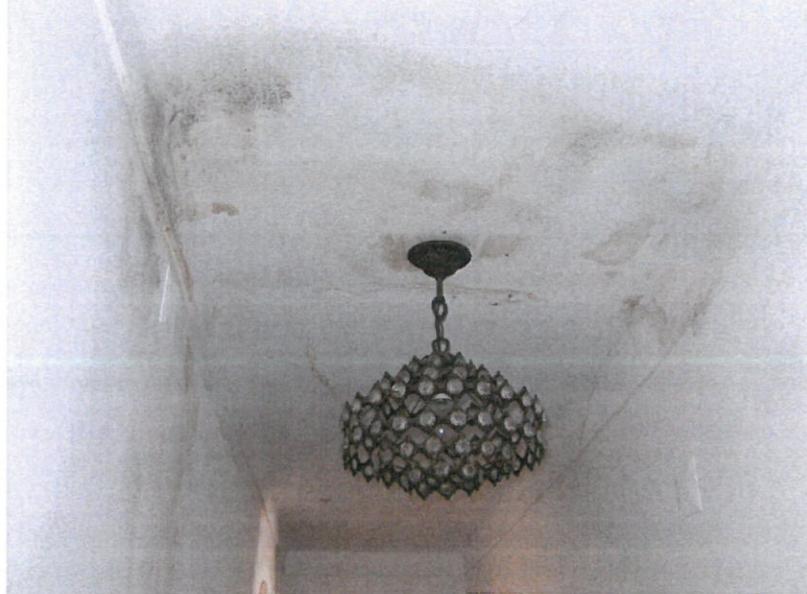
Foto n.º 1 – Teto do corredor da fração B

A fração B apresenta humidades ao nível do teto e das paredes na zona do corredor.

As humidades poderão ter sido ocasionadas pelo deficiente isolamento da base de duche da instalação sanitária da fração C, correspondente ao 2.º andar e localizada sobre a fração do reclamante, tendo a comissão para o efeito se deslocado também a esta fração e constatado que a situação, em princípio, já foi corrigida, com a colocação de silicone na junta da base do duche com as paredes.

Face à situação que se relatou na alínea anterior e de modo a garantir melhores condições de habitabilidade à fração B, impõe-se uma intervenção no sentido de corrigir as anomalias detetadas devendo esta situação ser dirimida entre particulares;

Estima-se o prazo de 30 dias para a execução das obras preconizadas na alínea anterior.
