## AUTO DE VISTORIA PARA RECONHECIMENTO DO ESTADO DE CONSERVAÇÃO DE PRÉDIO URBANO OBJETO DE REABILITAÇÃO

Processo de Vistoria n.º 236/17

### AUTO DE VISTORIA N.º 18/19

conservação de prédio urbano objeto de reabilitação da fração B destinada a habitação, sito no Rua das Abegoarias, n.º 48-A, na vila e freguesia da Nazaré, correspondente ao prédio descrito na Conservatória do Registo Predial da Nazaré com o n.º 4730-B, da freguesia da Nazaré.

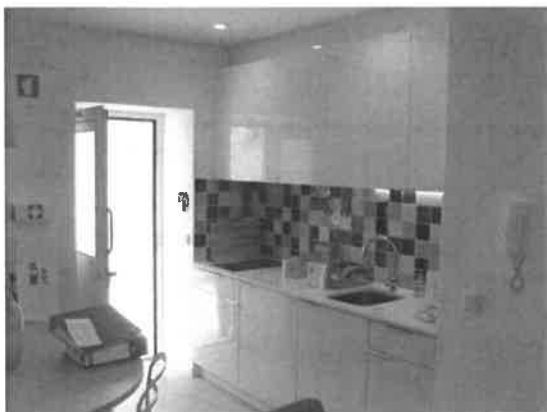
Figura 1 – Cozinha

1. Foram realizadas obras de reabilitação da fração ao abrigo do Alvará de Licença de Obras de Alteração n.º 82/18.
2. Efetuada a vistoria, verificaram os peritos que o nível de conservação da fração B subiu dois níveis em relação à primeira vistoria realizada em 26.04.2017 antes do início das obras de reabilitação, atingindo agora a fração B a classificação de “NIVEL 5 - EXCELENTE” do estado de conservação, conforme ficha de avaliação do nível de conservação de edifícios (Portaria n.º 1192-B/06, de 03 de Novembro) em anexo, que faz parte integrante deste Auto.
