INTERESSADO: CLOTILDE MARGARIDA PASCOA MAFRA**LOCAL:** Rua Gil Vicente, n.º 112, R/C Dto. Fração B Nazaré — Nazaré**ASSUNTO:** “Problemas de salubridade e de segurança na fração B da edificação”**PROCESSO Nº:** 146/22**REQUERIMENTO Nº:** 563/22**DELIBERAÇÃO:**

AUTO DE VISTORIA PARA VERIFICAÇÃO DAS CONDIÇÕES DE UTILIZAÇÃO E CONSERVAÇÃO DO EDIFICADO

Processo de Vistoria n.º **146/22**

AUTO DE VISTORIA N.º 10/22

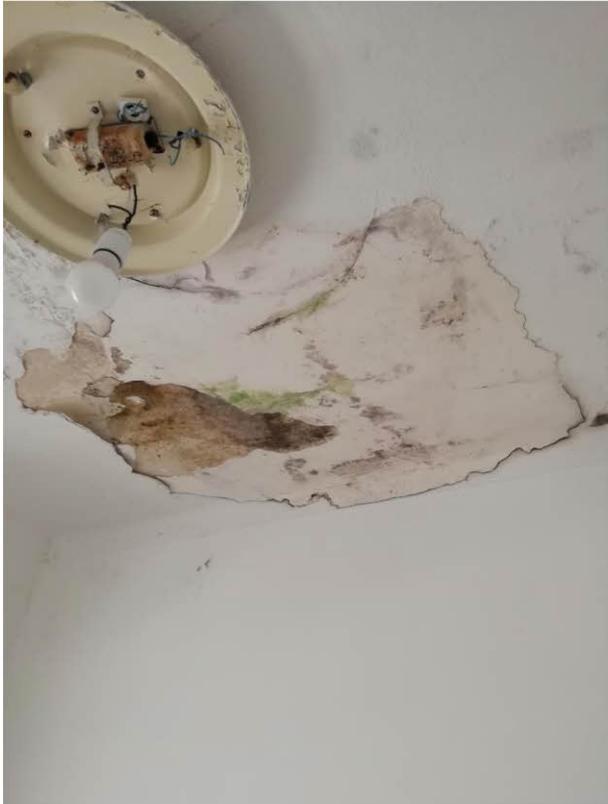
- Infiltrações no teto da instalação sanitária, que estão a provocar o aparecimento de fungos, bolores e manchas negras, bem como a desagregação do reboco e pintura.

Aparentemente, as infiltrações identificadas, decorrem de anomalias da rede predial de esgotos domésticos da fração D, localização no 1º andar, imediatamente por cima da fração B.

Foto n.º 1 – Vista do teto da instalação sanitária

Face à situação que se relatou na alínea anterior e de modo a garantir melhores condições de salubridade e arranjo estético, impõe-se uma intervenção no sentido de corrigir as anomalias detetadas. É de entendimento da Comissão de Vistorias que a solução passará por refazer a rede de esgotos da fração D e posteriormente proceder-se à reparação dos revestimentos dos tetos e paredes afetados da fração B.

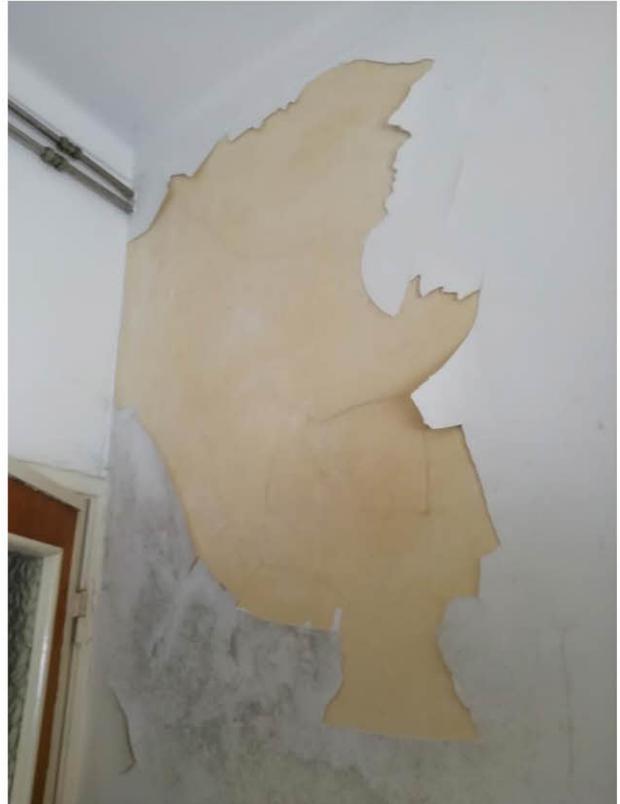
- Verifica-se ainda a existência de infiltrações no teto e parede da cozinha e parte do teto do corredor, que estão a provocar o aparecimento de manchas no reboco e na pintura.

Foto n.º 2 – Vista da parede da cozinha, confinante com a I.S.
