MUNICÍPIO DA NAZARÉ
Câmara Municipal

AUTO DE VISTORIA PARA VERIFICAÇÃO DAS CONDIÇÕES DE UTILIZAÇÃO E CONSERVAÇÃO DO EDIFICADO

Processo de Vistoria n.º **65/26**

AUTO DE VISTORIA N.º 8/26

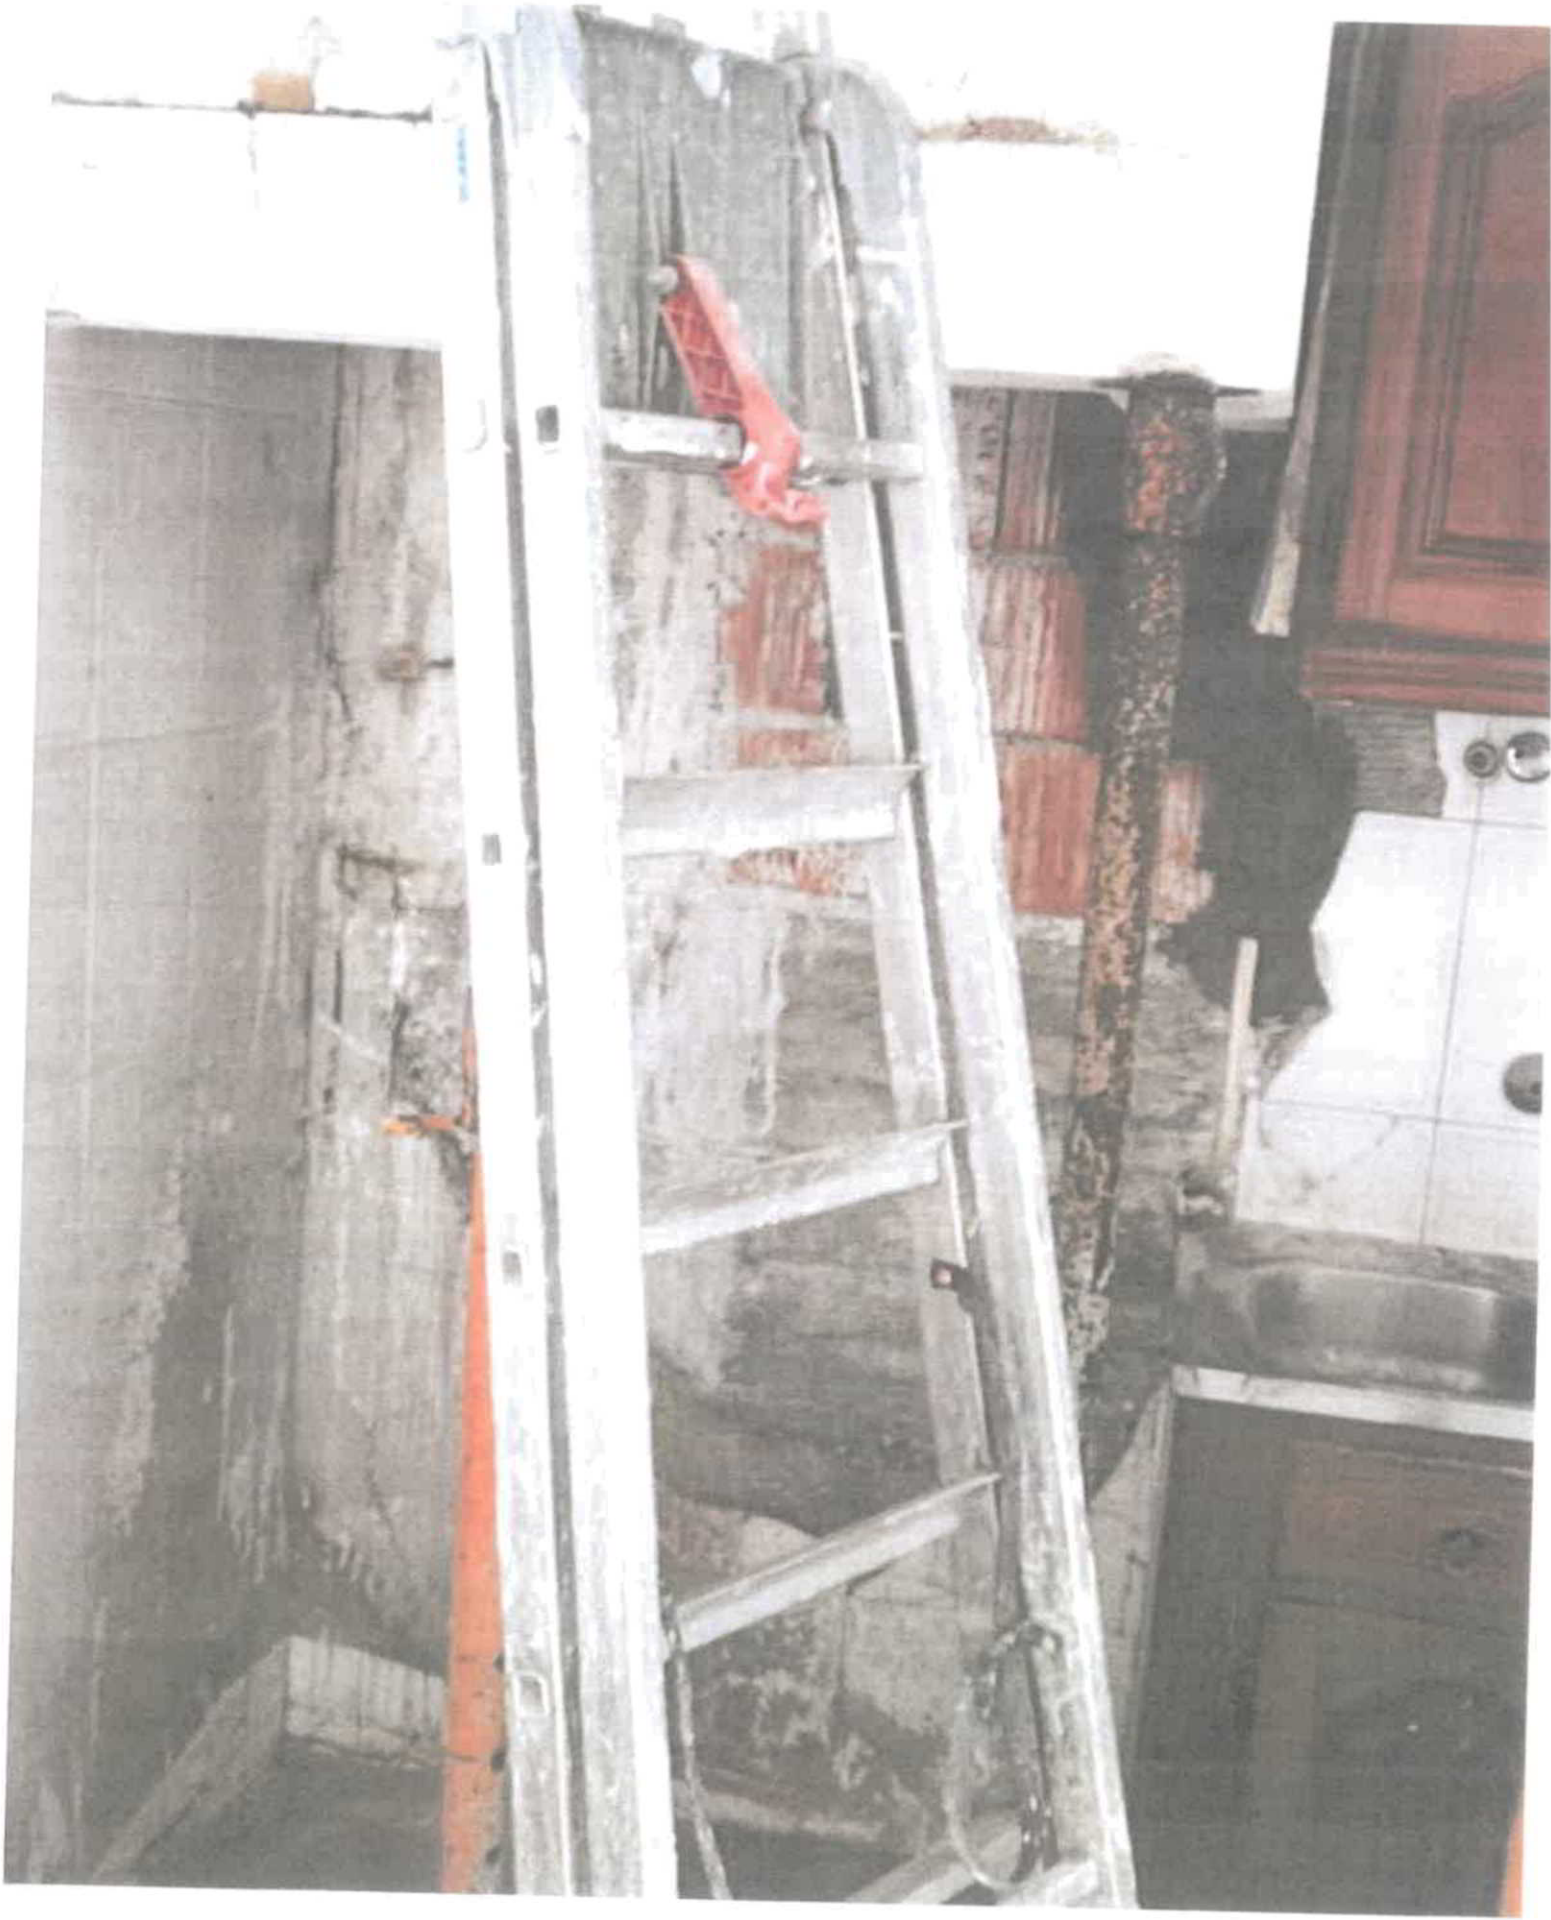
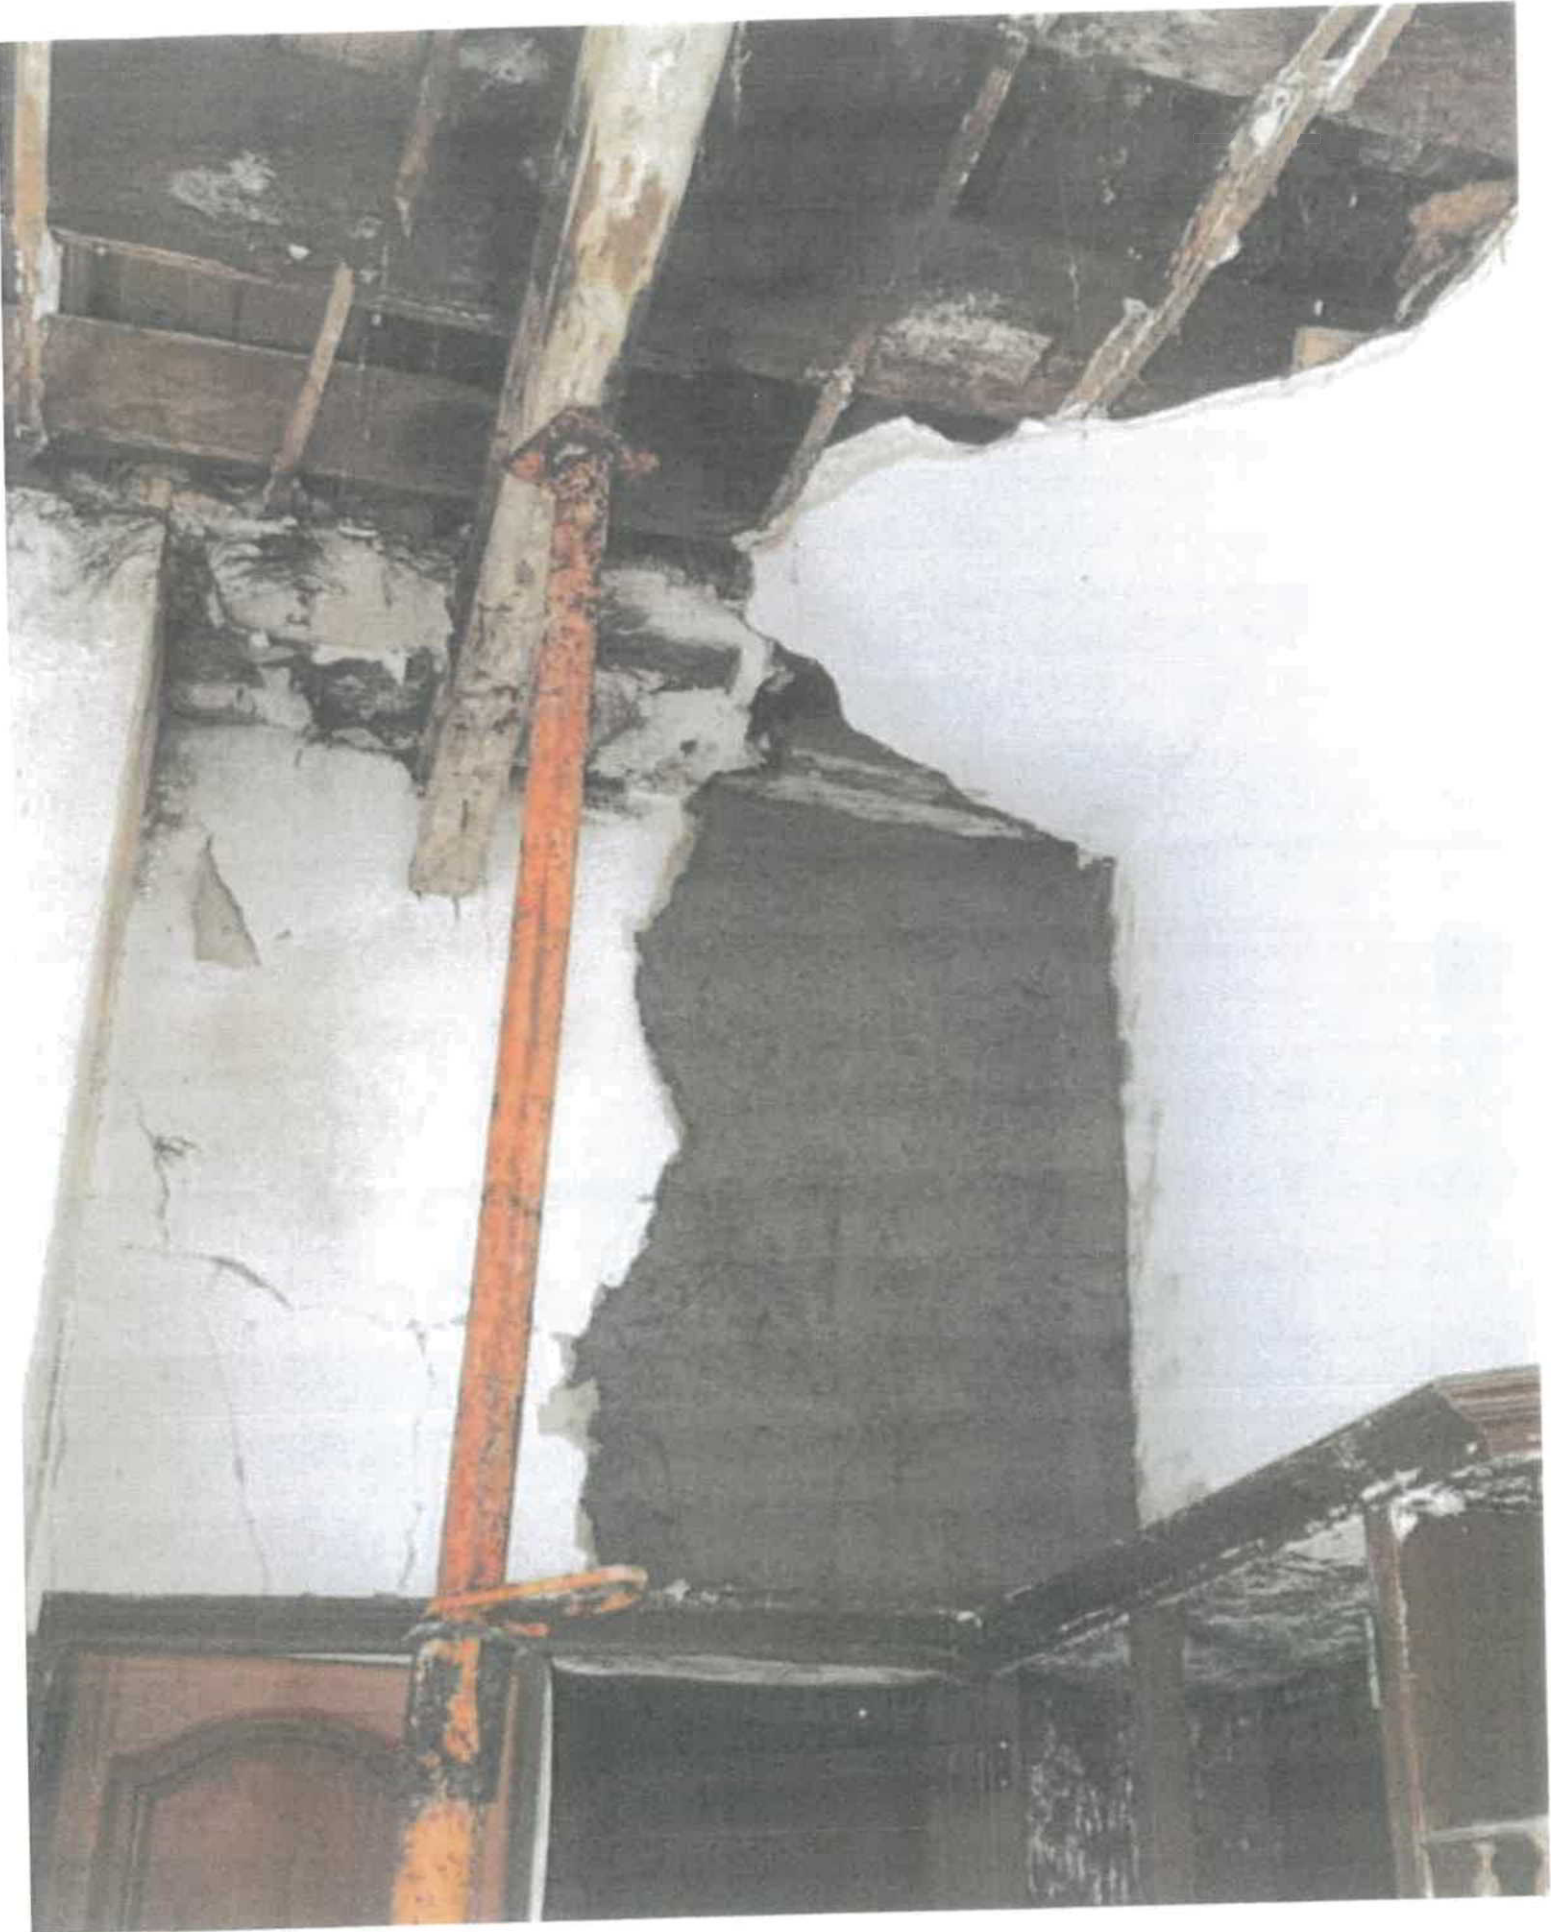
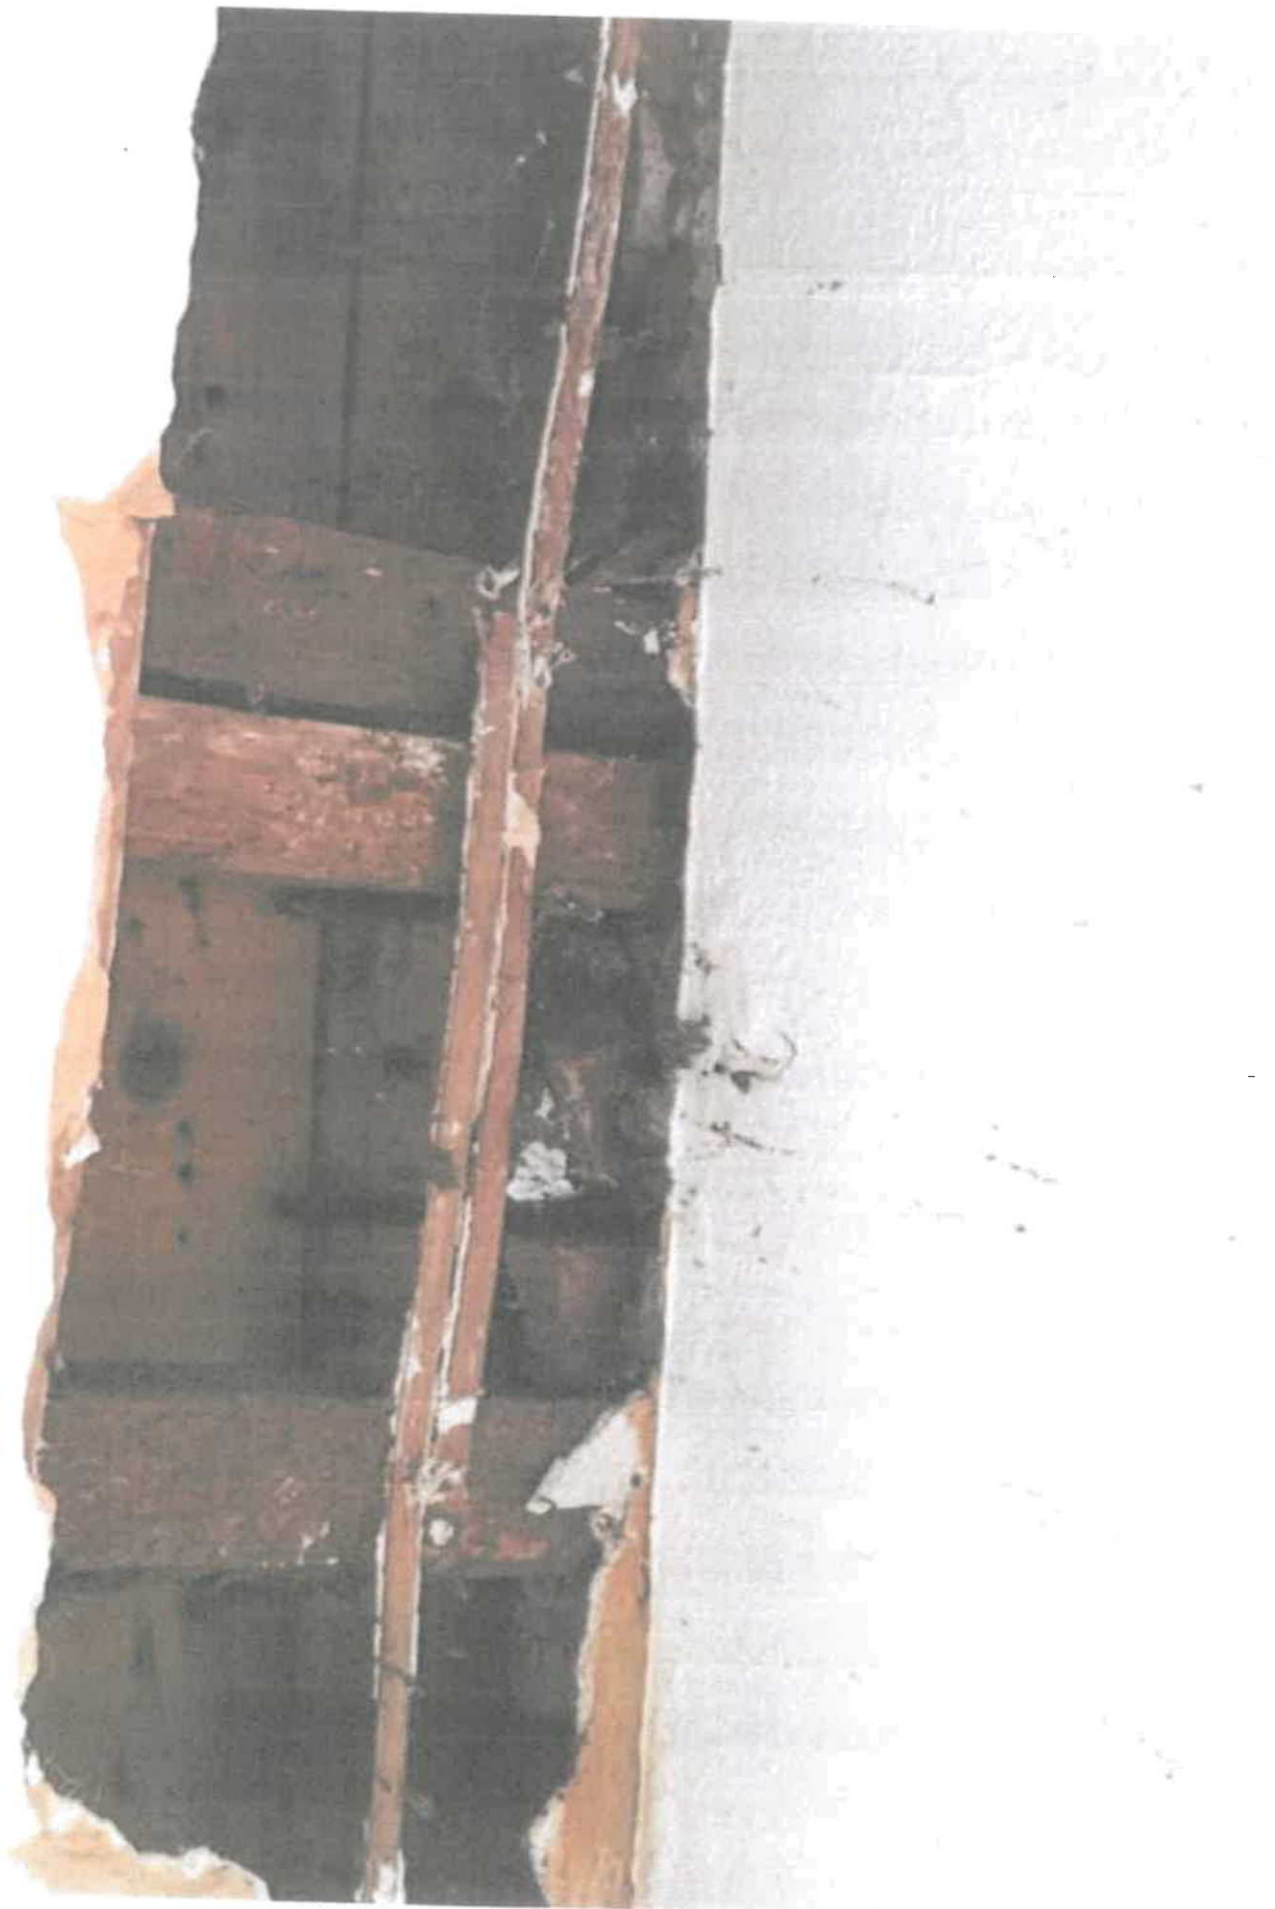
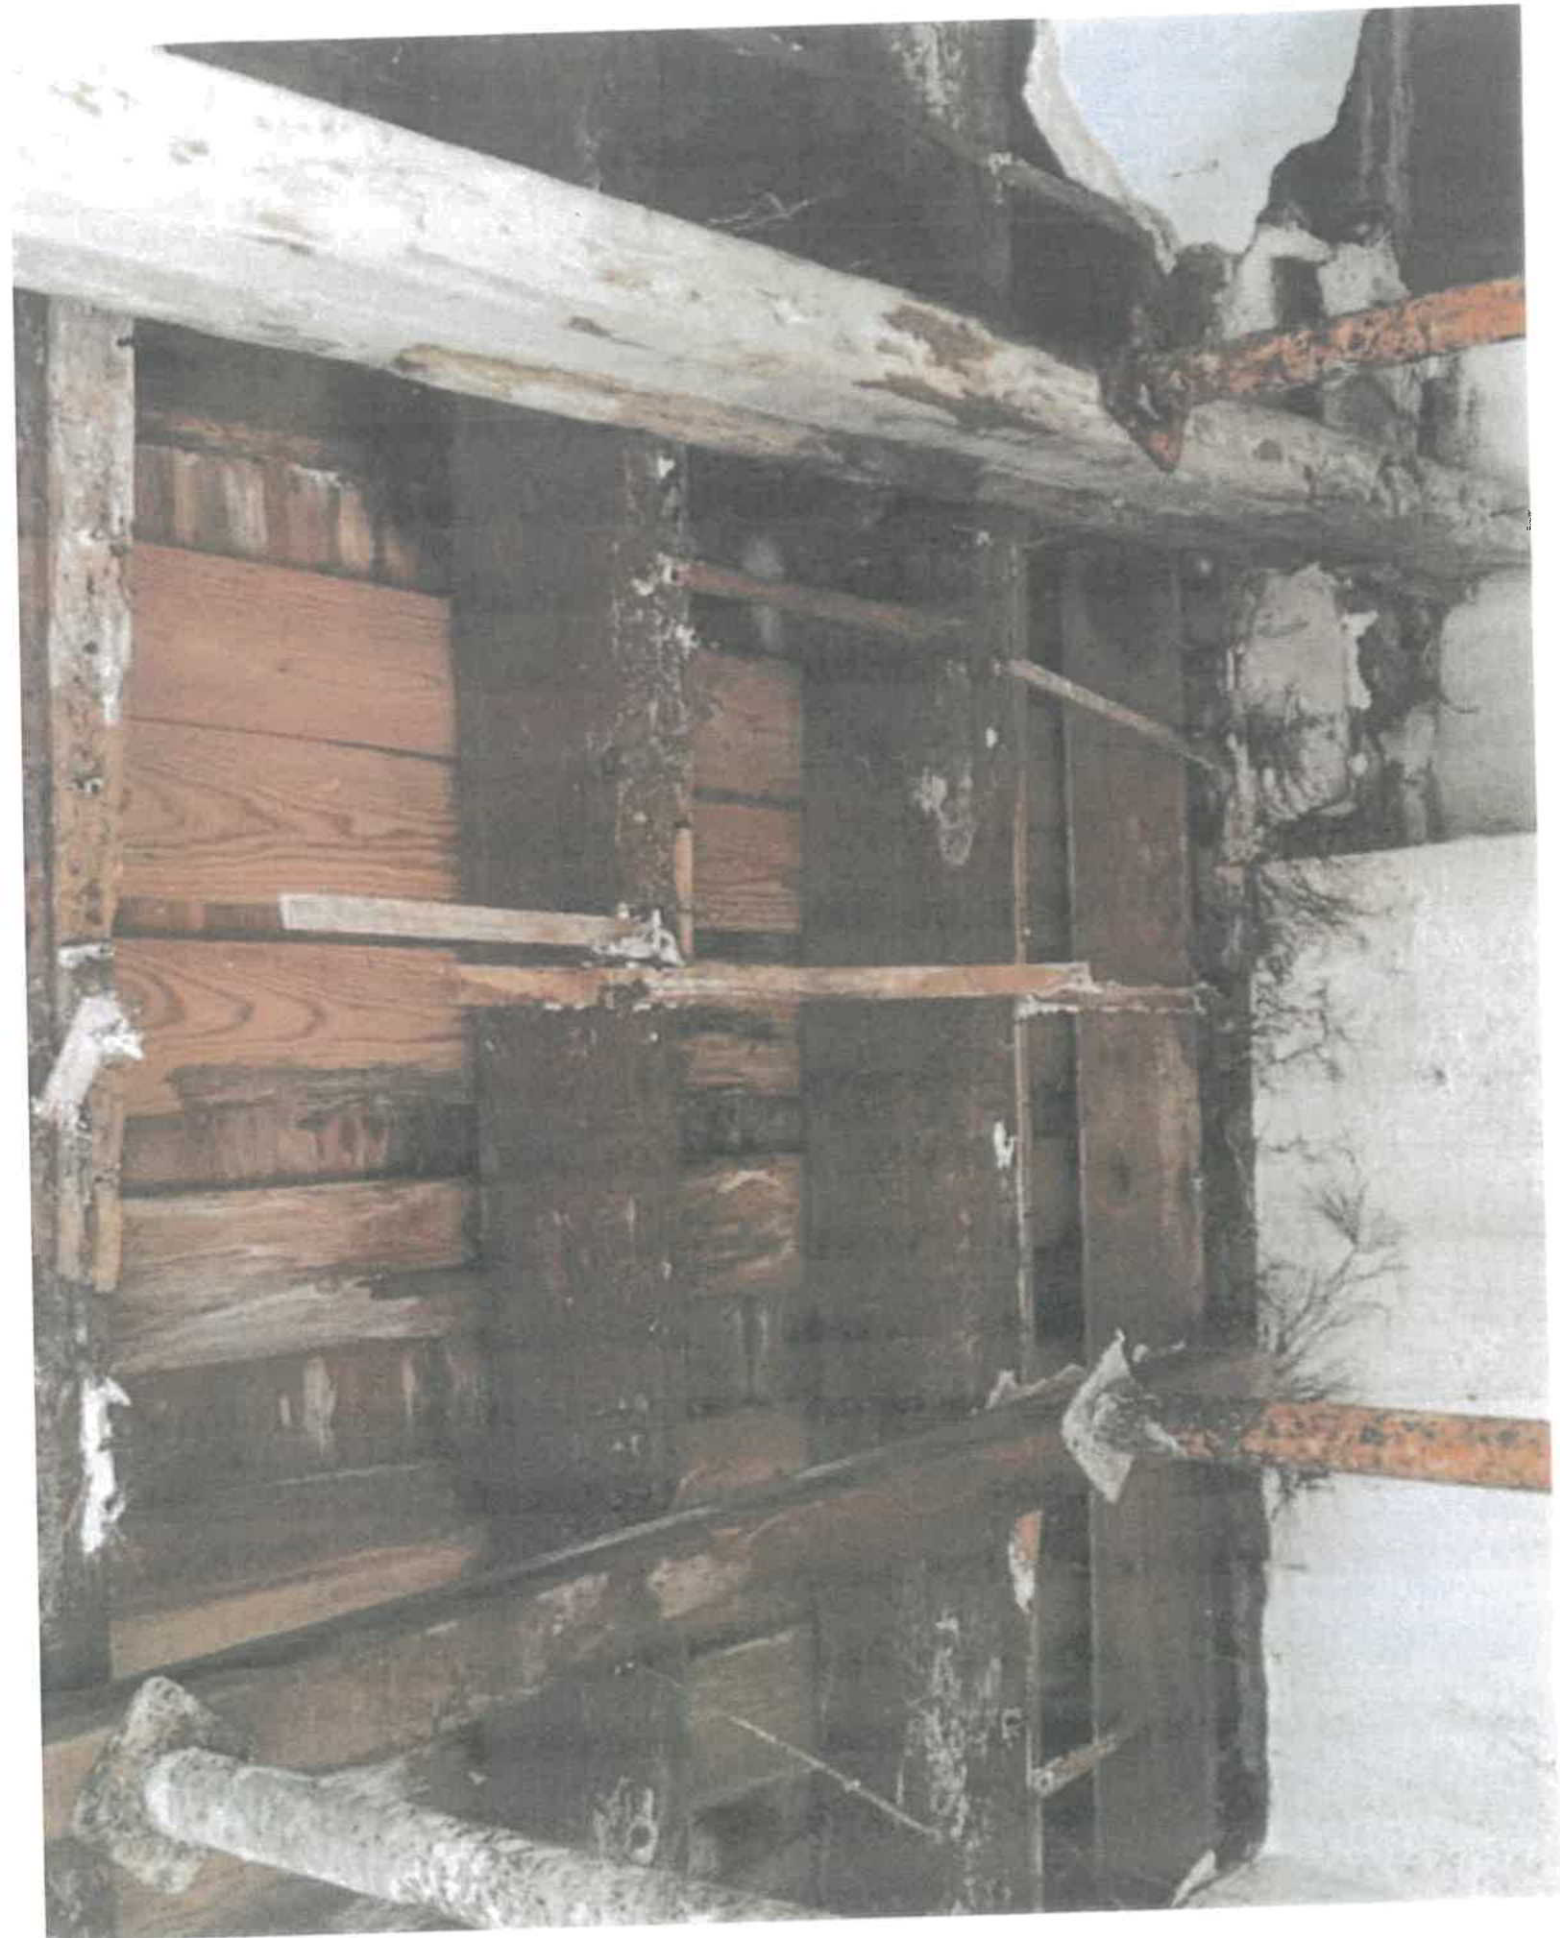
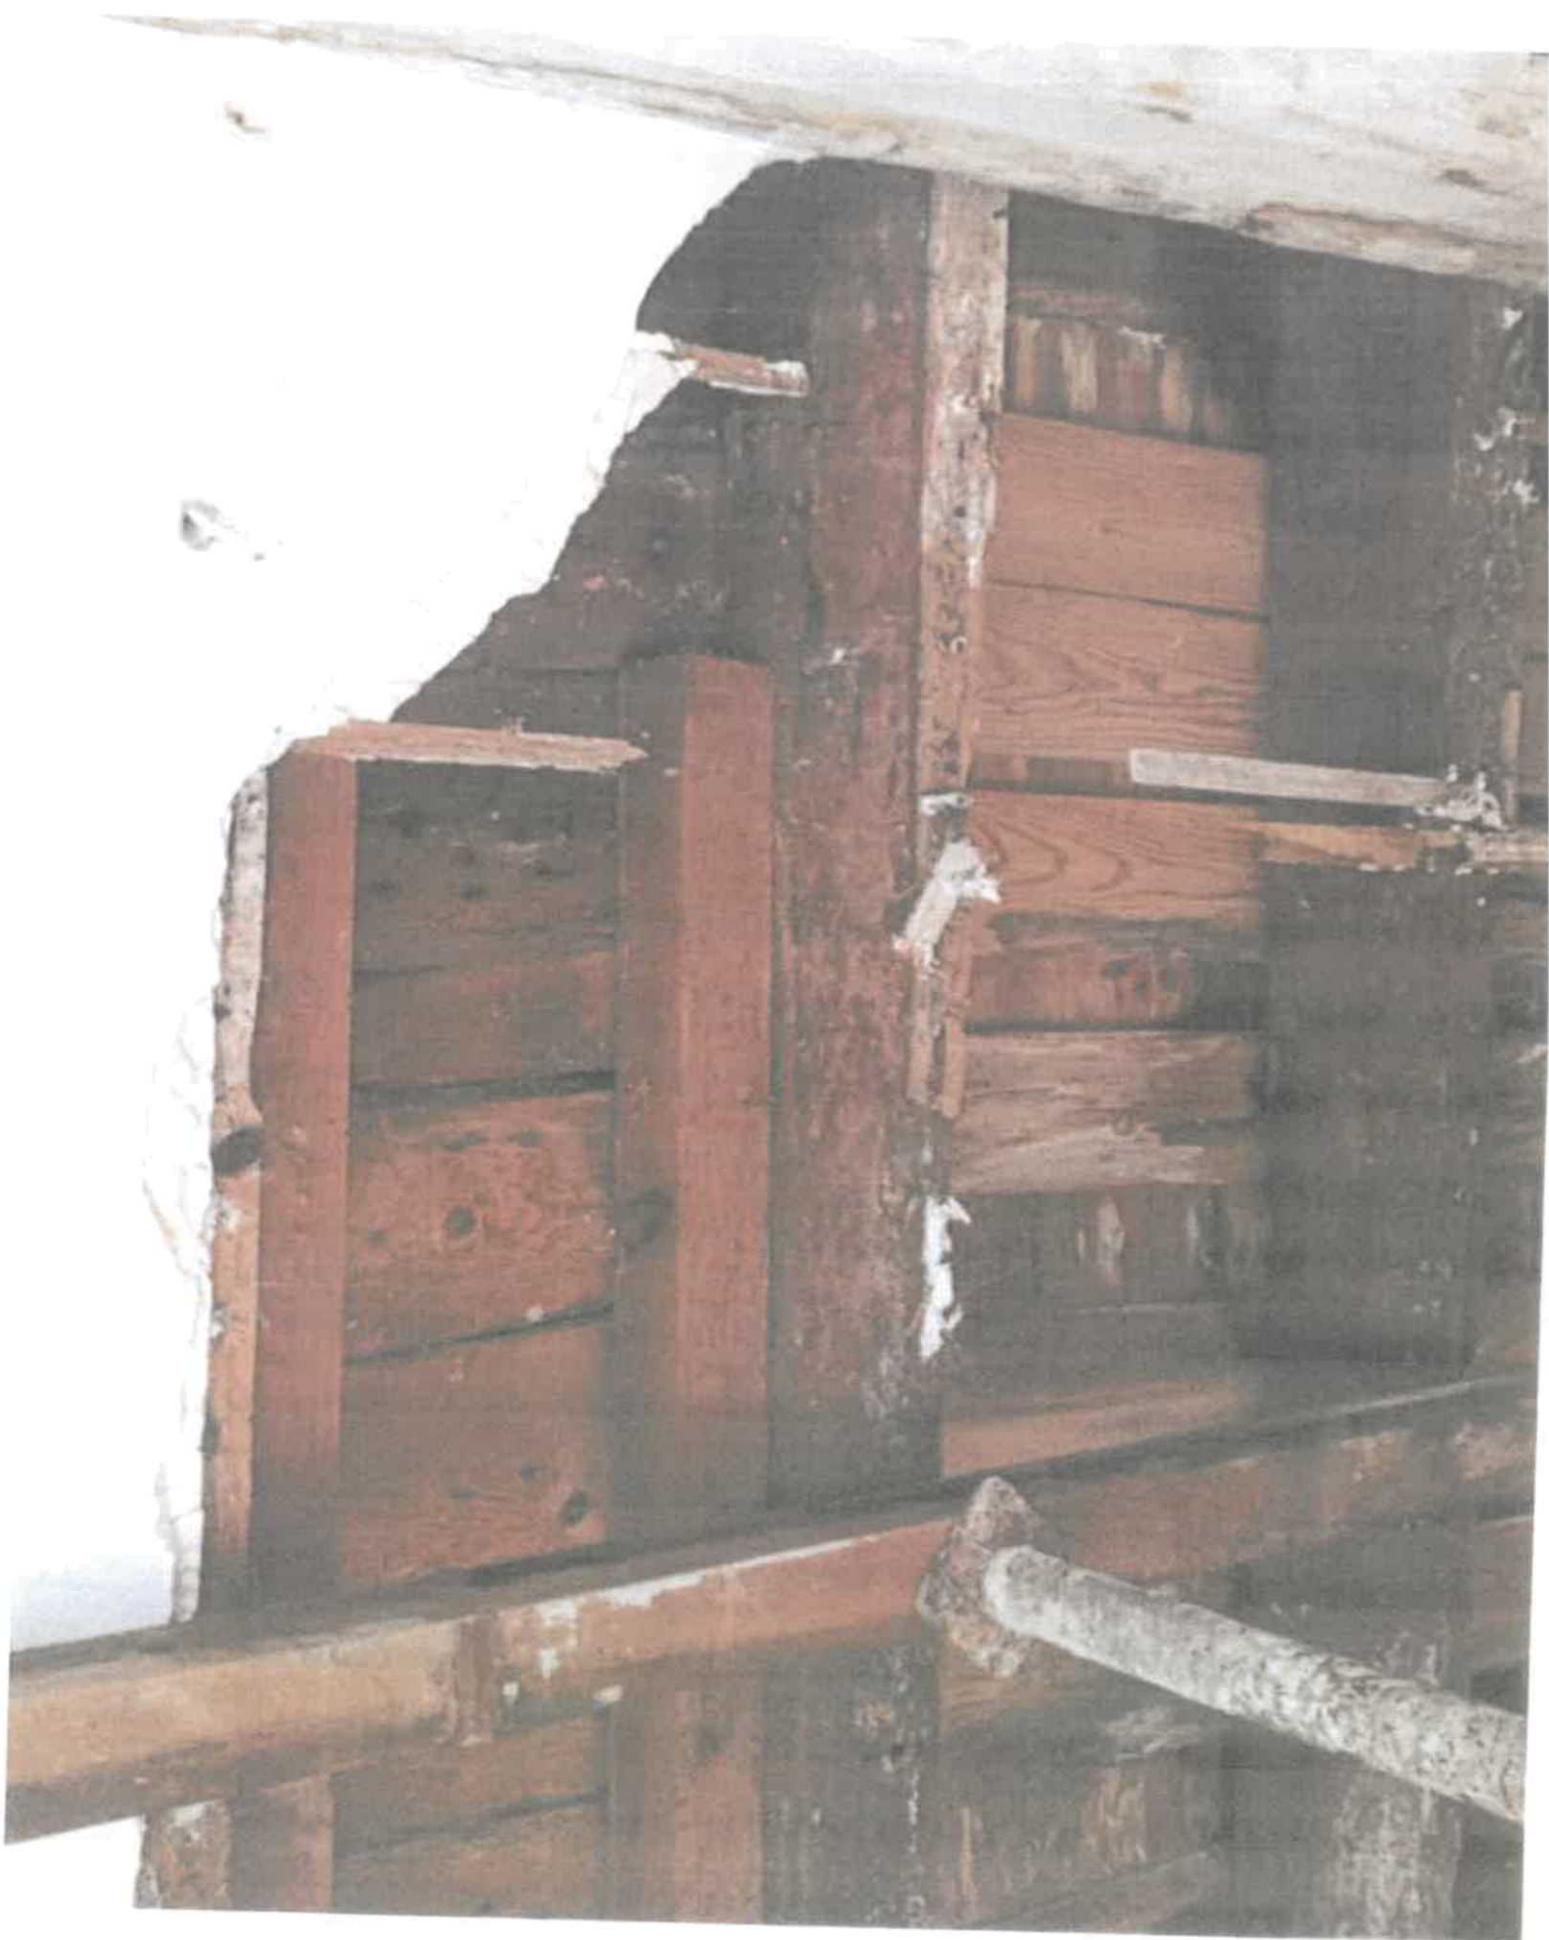
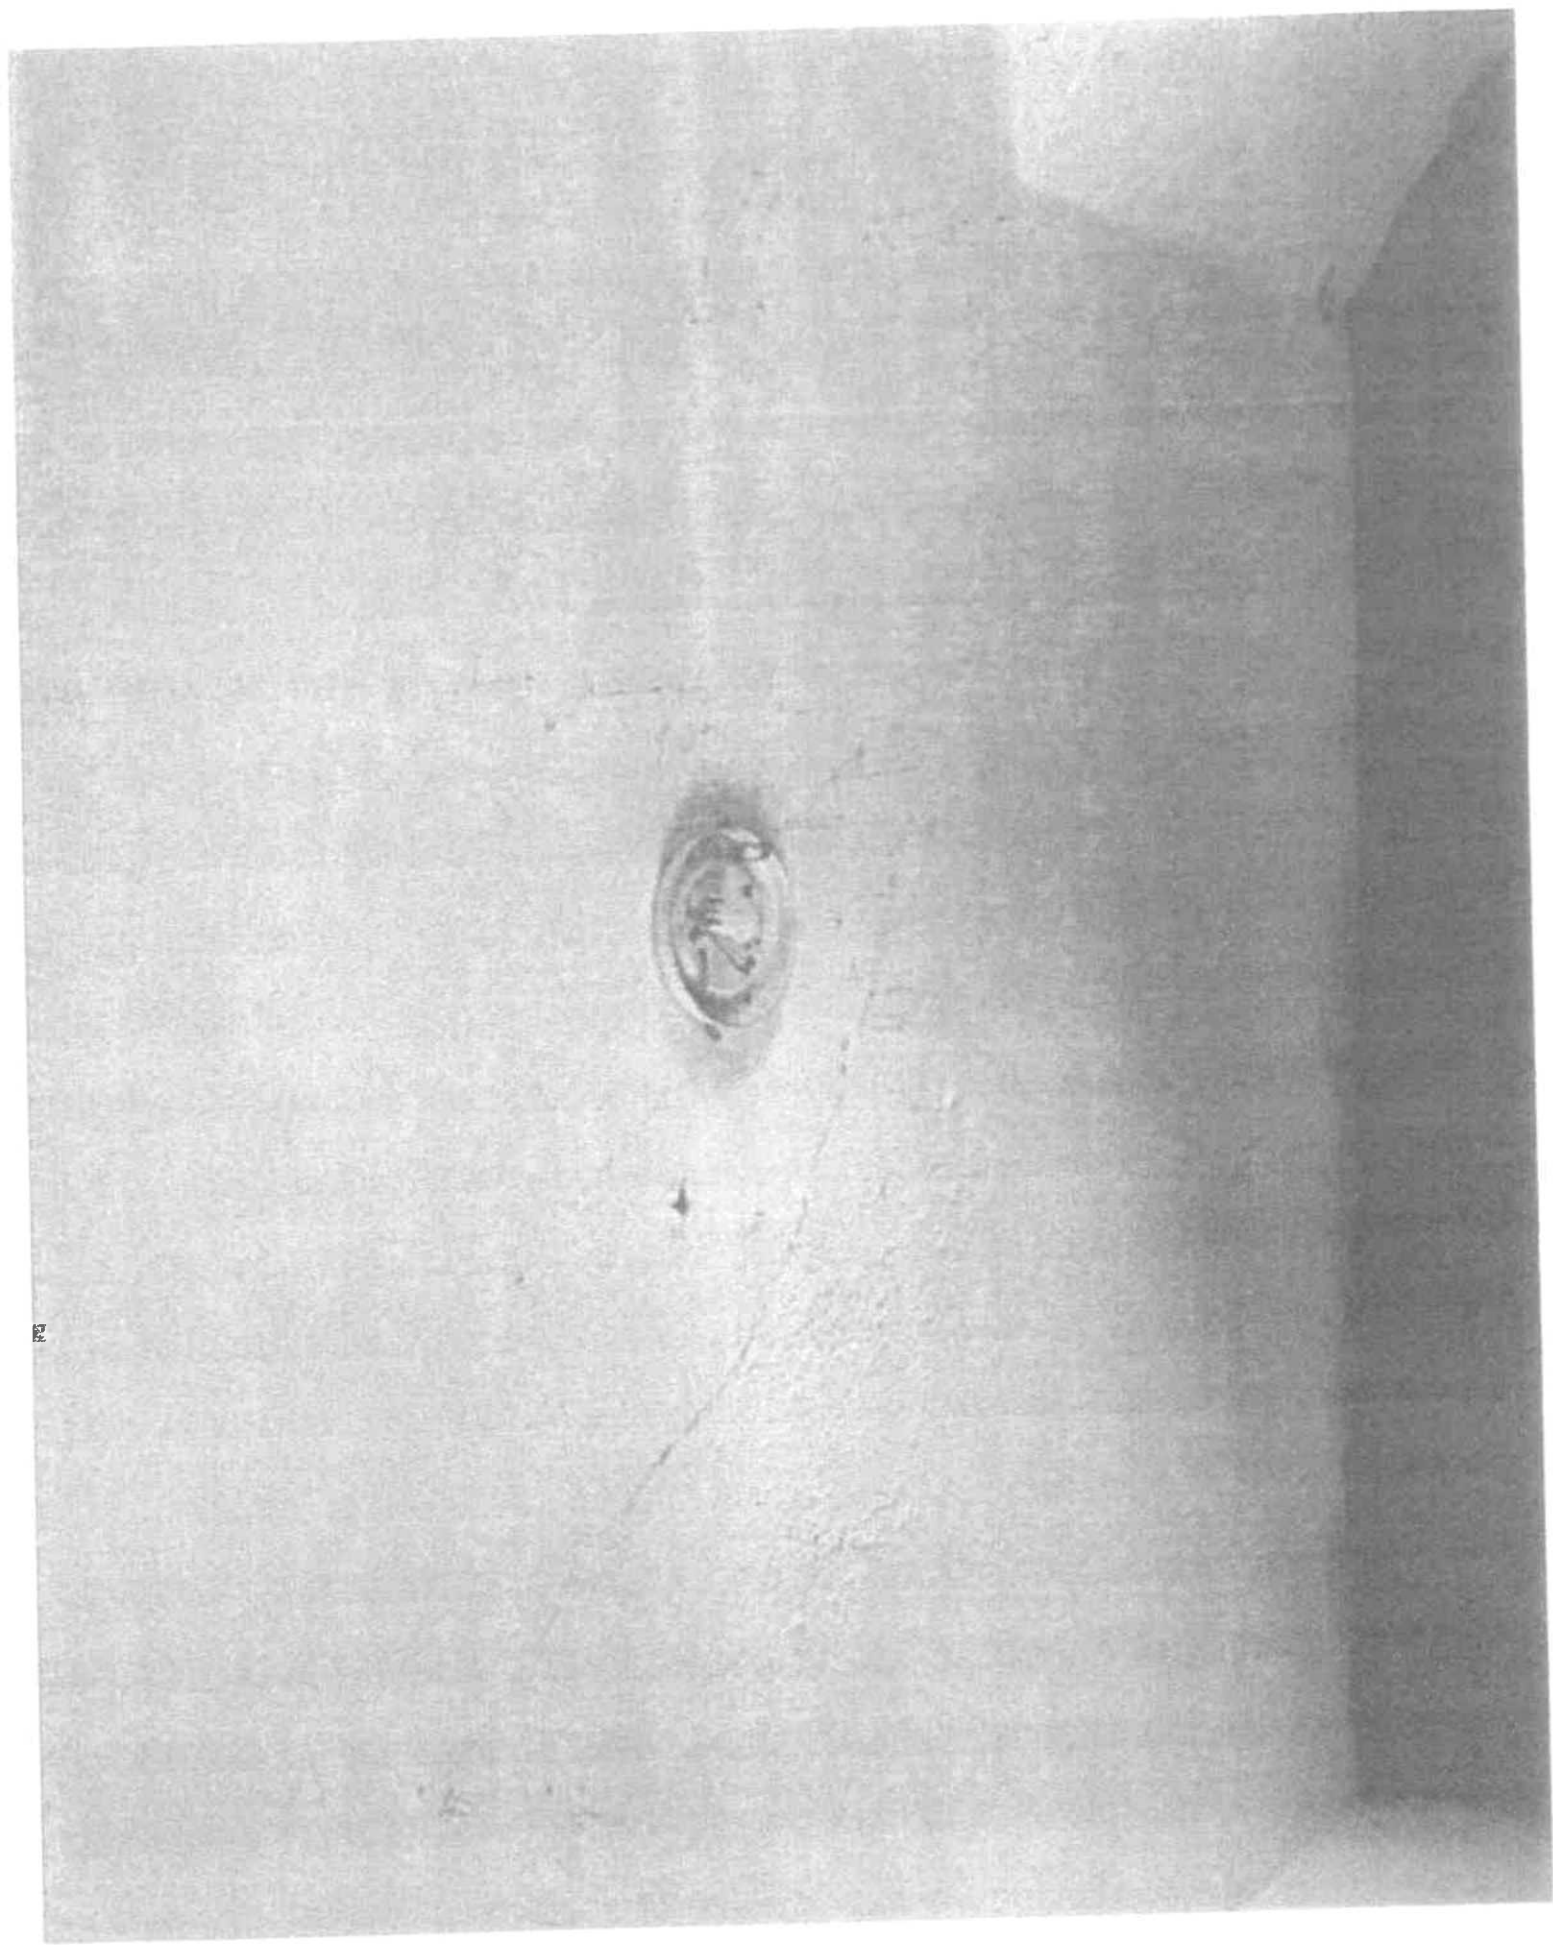
Fotos R/C

- a) Apresenta manchas de humidade nas paredes e tetos dos compartimentos interiores;
- b) Apresenta manchas de humidade e putrefação no pavimento de madeira dos compartimentos;
- c) Apresenta indícios de entrada de águas pluviais nos tetos de alguns compartimentos;
- d) Apresenta colapso de parte do teto no compartimento da cozinha e colapso no teto da instalação sanitária sob o vão das escadas de acesso ao 1.º andar, sendo possível observar o estado de putrefação da estrutura das escadas.

- e) Limpeza e reposição do pavimento em madeira dos compartimentos do rés-do-chão nos locais onde os mesmos se encontrem degradados;
- f) Substituição dos elementos que constituem os tetos do compartimento da cozinha e da instalação sanitária do rés-do-chão, e respetiva pintura;
- g) Limpeza, reboco e pintura das fachadas da construção, à cor branca;
- h) Reforço da estrutura da varanda e dos elementos que a compõe.
