**PARECER SOBRE O ESTADO DE CONSERVAÇÃO
E DE SEGURANÇA DAS VARANDAS DE UM EDIFÍCIO
SITO NA RUA DR. ANTÓNIO DUARTE PIMPÃO,
NA NAZARÉ**

Câmara Municipal da Nazaré

Lisboa • junho 2021

RELATÓRIO 200/2021 – DE/NCE

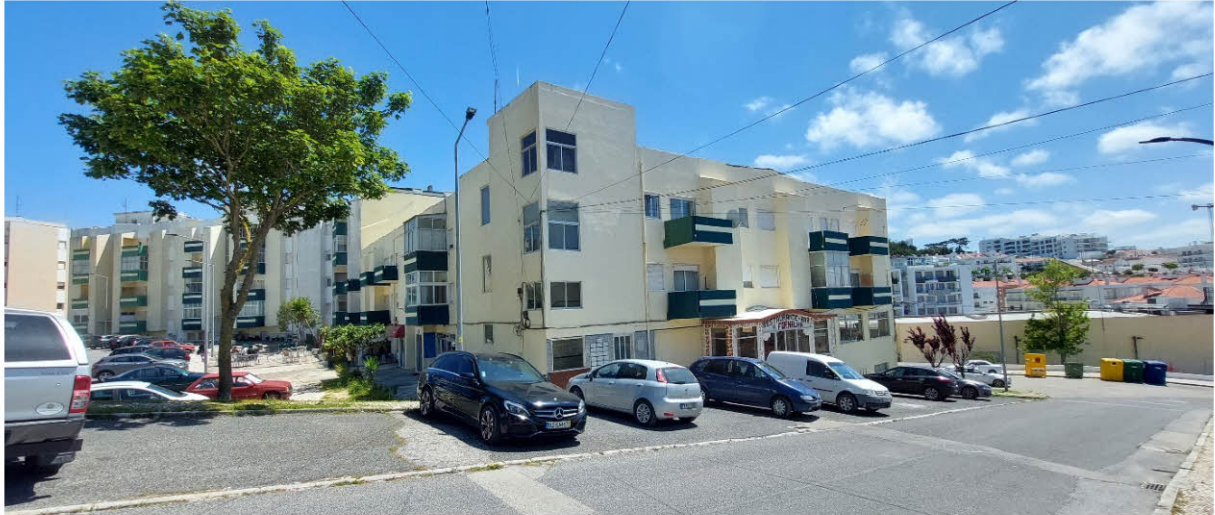
O edifício em apreço, localizado na Rua António Duarte Pimpão nº 14, apresenta planta regular, integrando no seu interior um saguão. É constituído por piso térreo e dois pisos elevados (Figura 2.1 e Figura 2.2). Pelo que foi possível observar, a estrutura é de betão armado. Nos pisos elevados existem varandas, as quais são objeto deste parecer.

Figura 2.1 – Vista geral do edifício
